Sebentas d'Obra Ciclo de construção, do projeto à obra

#34, fevereiro 2024

Monitorização de monumentos durante a obra de expansão do Metro do Porto

António Arêde

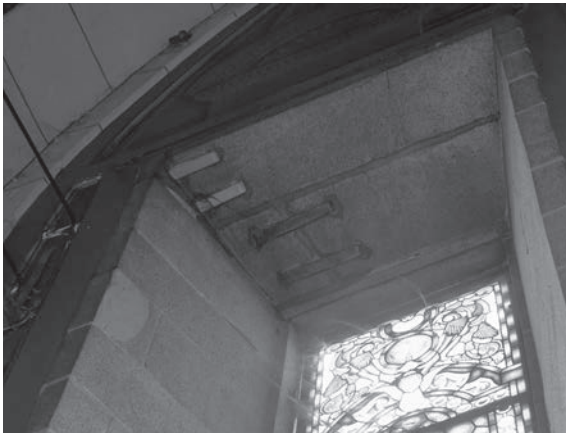
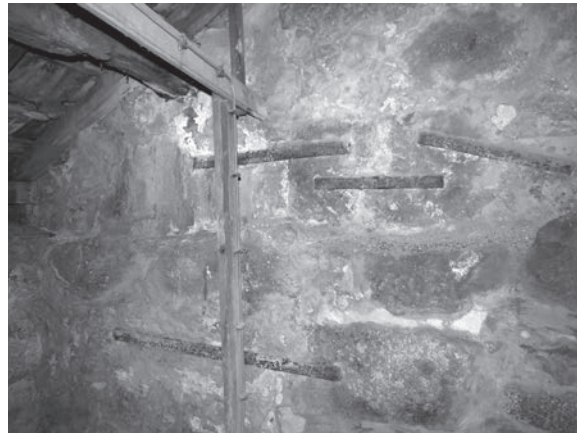
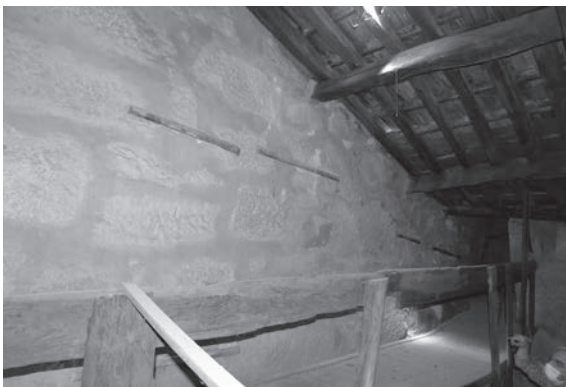
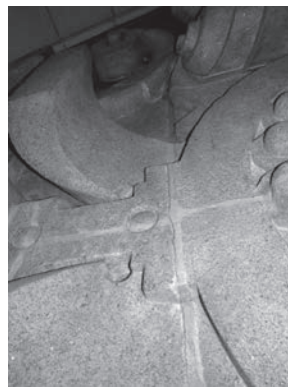
- i) a colocação de agrafos metálicos na moldura da janela Este da fachada acima do piso do coro alto (Fig. 06a), na parede do frontão da fachada (acima da abóbada) também no lado Este (Fig. 06b) e na parede sobrejacente ao arco triunfal (Fig. 06c);
- ii) o preenchimento generalizado de aberturas de juntas e fendas (Fig. 06b a Fig. 06d).

Fig. 06. Igreja dos Congregados - intervenções estruturais: agrafos metálicos (a) na moldura da janela Este da fachada acima do piso do coro, (b) na parede do frontão da fachada (acima da abóbada) do lado Este, (c) na parede sobrejacente ao arco triunfal; (d) juntas refecadas no tímpano do lado Oeste

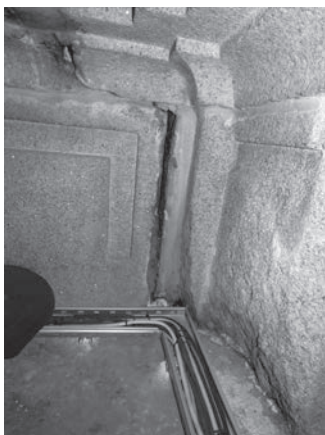
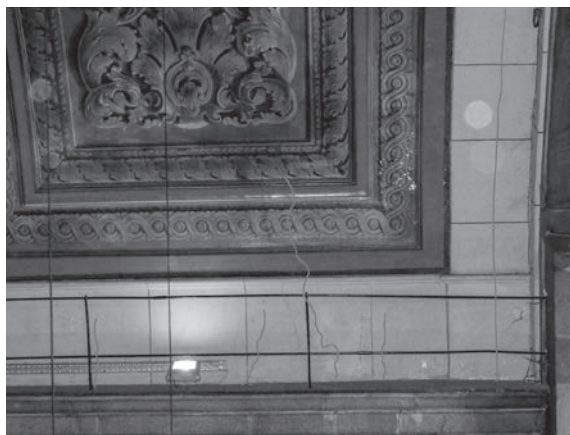
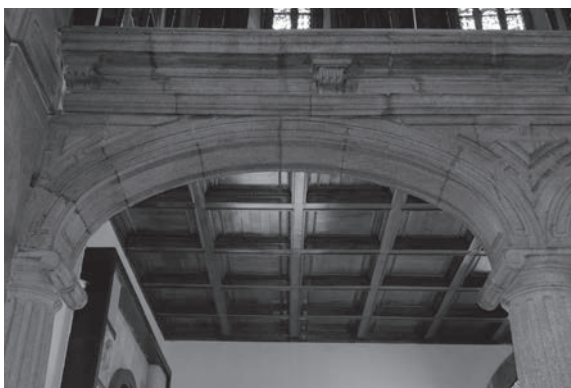
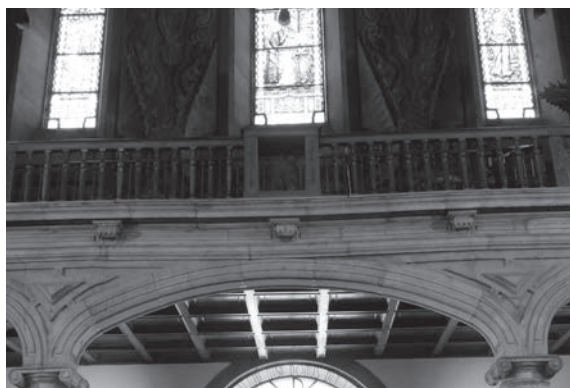
Os danos estruturais observados [3] concentram-se no lado Este da Igreja nas paredes de alvenaria de granito, nos arcos de granito que suportam o coro-alto e nos elementos de madeira da cobertura.

Apesar das intervenções estruturais anteriores, nomeadamente a colocação de agrafos metálicos e o preenchimento de juntas e de fendas, com maior incidência no lado Este da Igreja, verifica-se a reabertura de juntas, fissuras e fendas em particular nas paredes sobrejacentes ao arco triunfal. Verifica-se ainda a existência de fissuras no estuque da abóbada da nave visíveis à distância e a olho nu, e que estão provavelmente associadas a deformações ou fissuras do substrato. A deformação observada nos arcos de suporte do coro-alto, arco Este e arco central, poderá também ter estado

associada a assentamentos da fundação que, porém, aparentam estar estabilizados por não se observarem aberturas de juntas dos arcos. Alguns destes danos estruturais, sumariamente descritos, encontram-se ilustrados na Fig. 07.

Fig. 07. Igreja dos Congregados - danos estruturais:

(a) abertura de junta, previamente preenchida, na parede do tímpano sobre o arco triunfal, do lado Este, (b) fissuras na abóbada e ligação varandim/fachada do lado Este, (c) deformação e juntas preenchidas com argamassa no arco Este do coro-alto; (d) deformação do arco central do coro alto

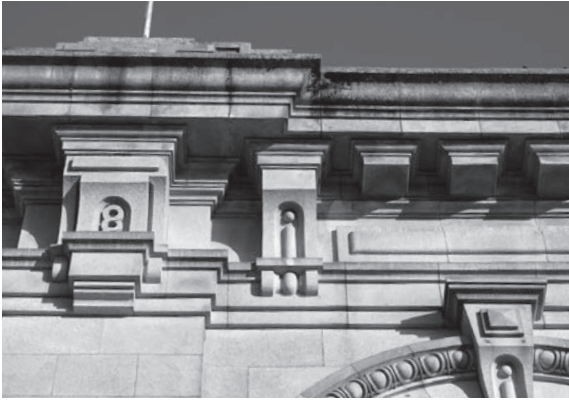
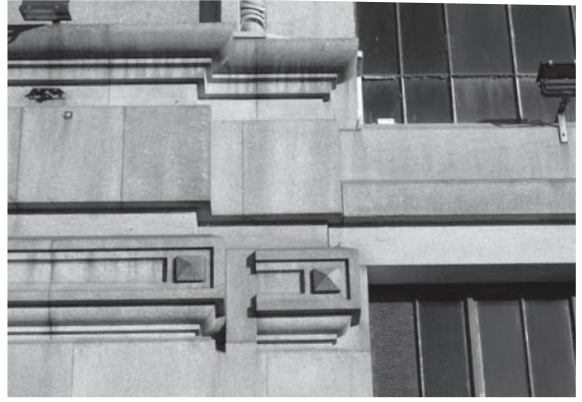
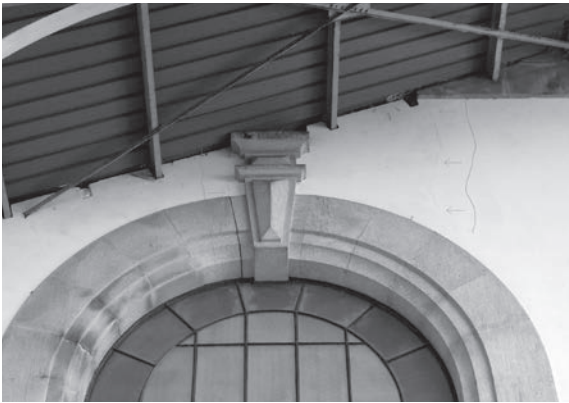
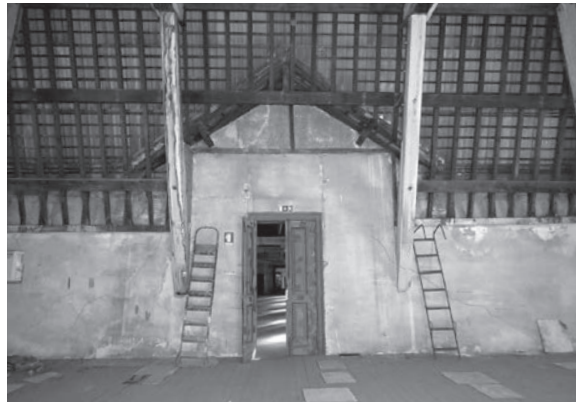
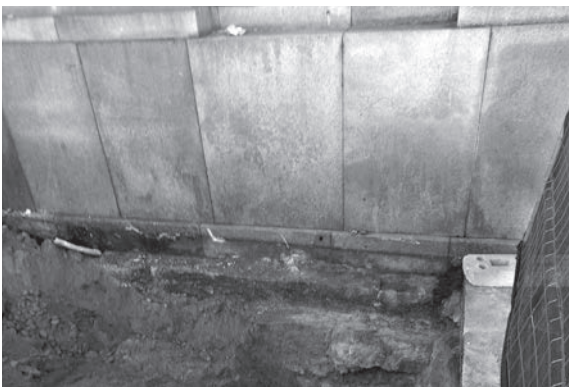
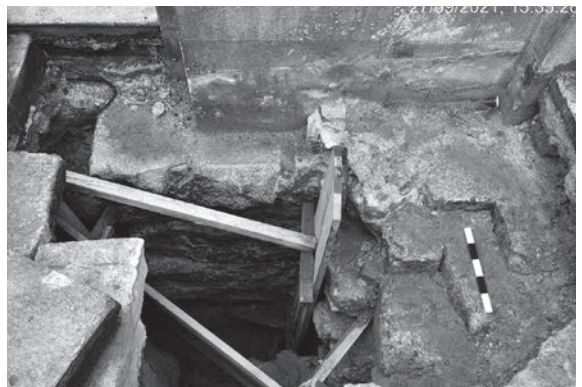
Em termos estruturais a Estação de São Bento encontra-se em bom estado de conservação [4] não inspirando cuidados de maior, apesar da evidência de alguns danos estruturais que, aparentemente, não se afiguram ativos. Esses danos estruturais ocorrem na zona Sul do edifício, e manifestam-se por:

- i. aberturas de juntas nos vãos (arcos e padieiras) do átrio, na fachada Oeste (Fig. 10a,b) e na parede que divide o átrio da gare (Fig. 10c);
- ii. fissuras diagonais na parede do sótão do Torreão e da Ala Sul (Fig. 10d).

Embora não tenha sido possível estabelecer a sua causa, estes danos estruturais sugerem uma tendência de movimento global em direção a sul da zona sul do vestíbulo e do torreão Sul, sendo plausível alguma relação com movimentos da fundação ou alterações do nível freático naquela zona aquando de trabalhos que tenham ocorrido na envolvente. A este propósito é oportuno referir que, a partir de sondagens realizadas já no âmbito da preparação dos trabalhos do MdP, confirma-se a existência de fundações diretas superficiais pouco profundas do lado Norte do edifício da estação (visíveis na sondagem ilustrada na Fig. 11a), ao passo que do lado Sul a base dos elementos de fundação se apresenta bastante mais profunda (Fig. 11b). Acresce que, em registos históricos relativos à construção da estação, se encontram menções a grande profundidade das fundações do lado Sul, não sendo de excluir a possibilidade de existir estacaria de madeira tal como noutros edifícios da época na baixa do Porto.

Fig. 10. Estação de São Bento - danos estruturais na zona Sul do edifício da estação: (a) arcos e (b) padieiras de vãos da fachada principal, Oeste; (c) da parede que divide o átrio da gare e (d) fissuração no sótão do Torreão Sul

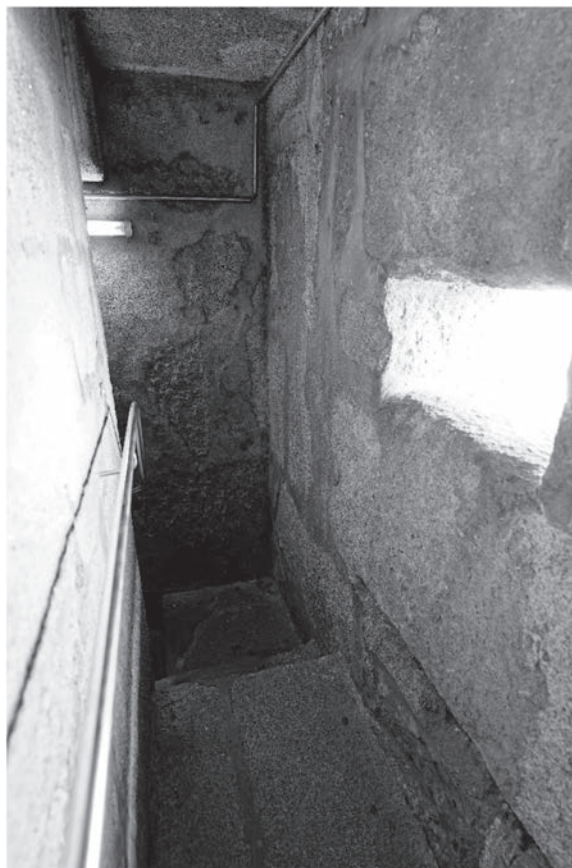
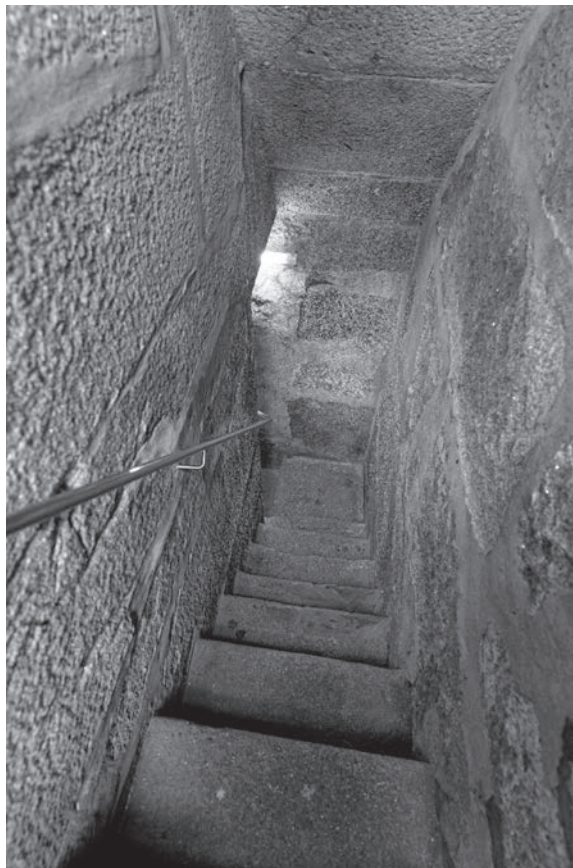
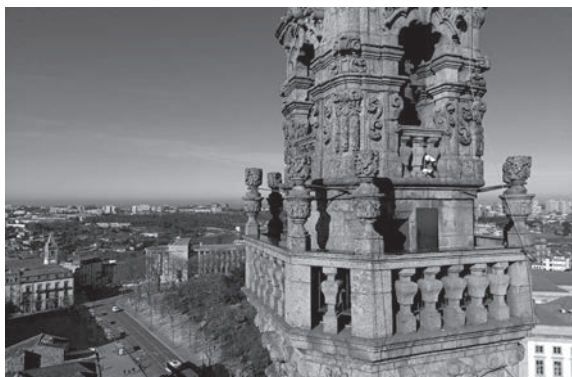
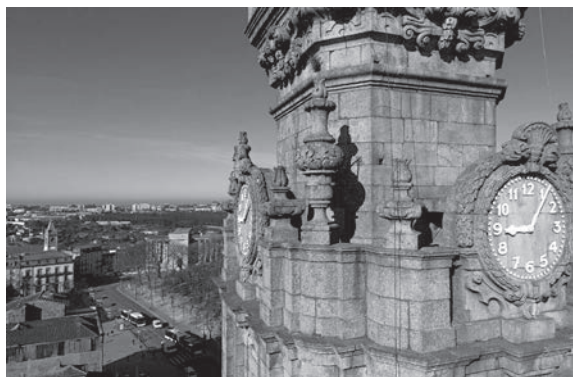
Na Torre, pelo seu interior, são bem visíveis fissuras que não são recentes, tendo começado a ser monitorizadas desde, pelo menos, 1982 (ano de colocação dos testemunhos de cimento). Apresentam um padrão tendencialmente vertical na face interior das paredes do contorno exterior, e horizontal nos degraus, que também funcionam como elementos de ligação entre o núcleo central e as paredes anteriores. Apesar de não ser possível apontar uma causa única e definitiva para estas fissuras, admite-se que estejam relacionadas com a existência de deformações diferenciais entre o núcleo interno da torre e as paredes exteriores, e que resultará de estados de tensão vertical e ações térmicas distintos entre os dois elementos, associados a eventuais assentamentos diferenciais entre esses elementos.

Fig. 14. Torre da Igreja dos Clérigos:
