Sebentas d'Obra Ciclo de construção, do projecto à obra

#01, março 2011
Reabilitação da envolvente exterior dos edifícios
 Vila d'Este, Vila Nova de Gaia

Requalificação arquitectónica na reabilitação da envolvente exterior dos edifícios de Vila de Este - Vila Nova de Gaia

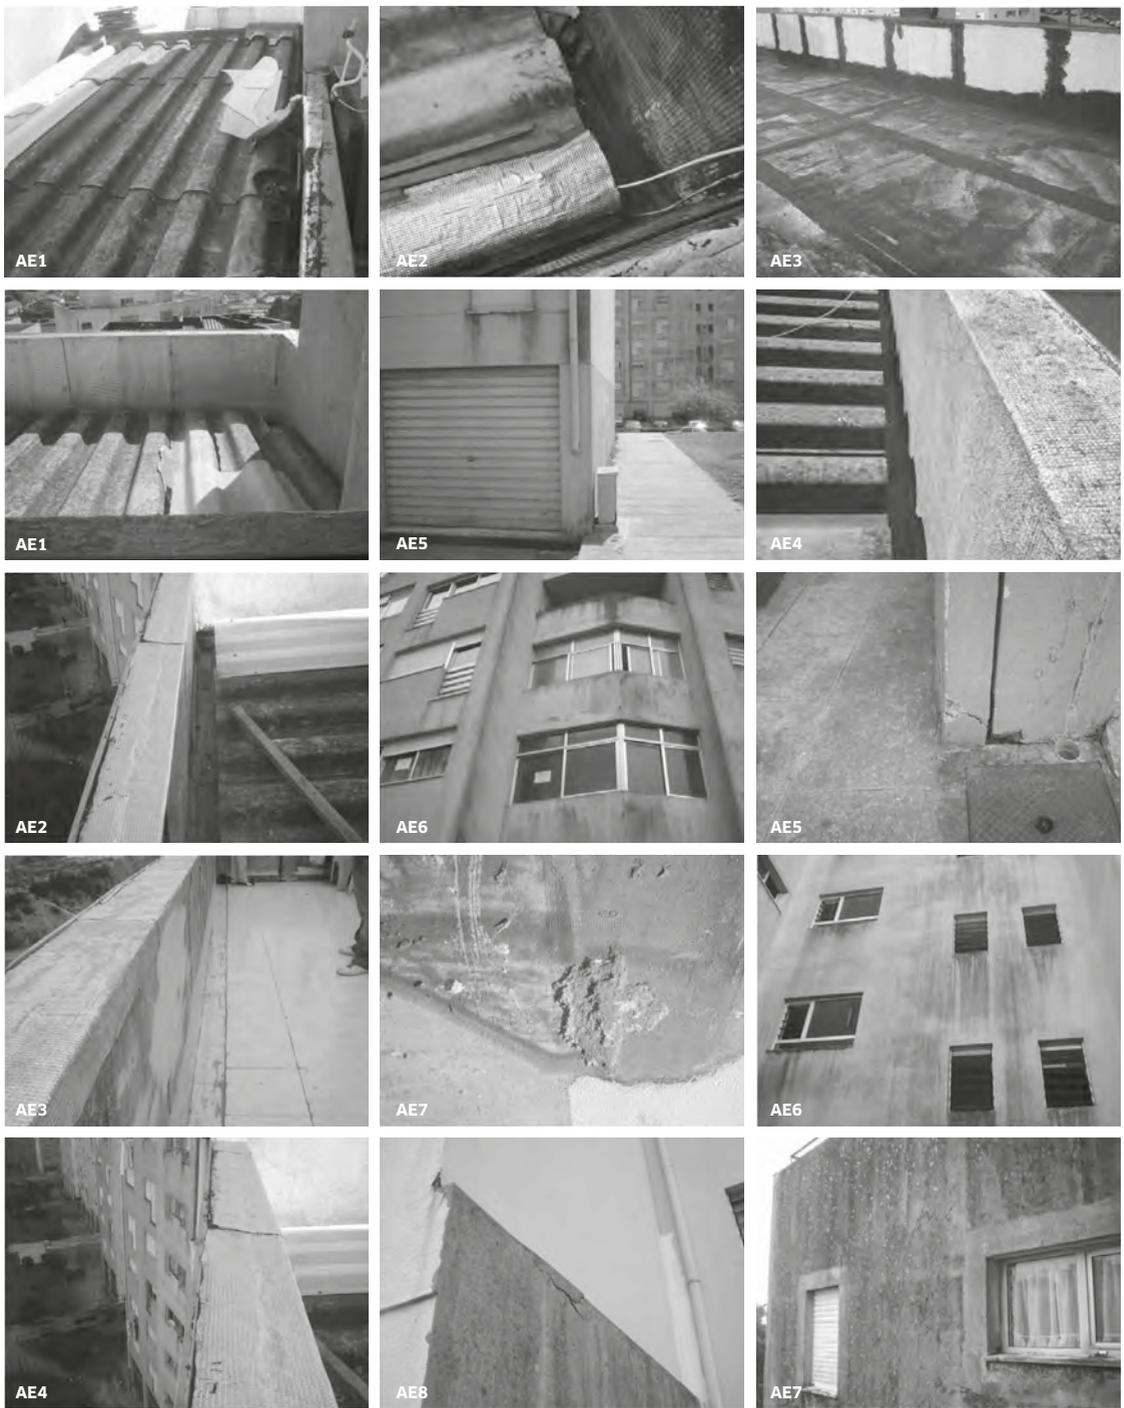
Fig. 3 Anomalías exteriores observadas

Ref. ^a	Localização da Anomalia	Descrição da Anomalia
AE-1	Cobertura inclinada - revestimento	Deterioração do fibrocimento
AE-2	Cobertura inclinada - caleiras	Insuficiência das caleiras
AE-3	Terraços - impermeabilizações	Deficiências das impermeabilizações
AE-4	Platibandas	Ausência de rufos
AE-5	Tubos de queda de águas pluviais	Deficiências das ligações
AE-6	Paredes exteriores - revestimentos	Degradação do revestimento e pintura
AE-7	Paredes - revestimentos	Fissuração do reboco
AE-8	Paredes - forras exteriores	Degradação das forras exteriores
AE-9	Janelas - padieiras	Deterioração das padieiras
AE-10	Janelas - peitoris	Deterioração dos peitoris
