# 10, maio 2017

Reabilitação da Casa Andresen

Porto

Nuno Valentim, Frederico Eça,  
Vasco Freitas e Anibal Costa

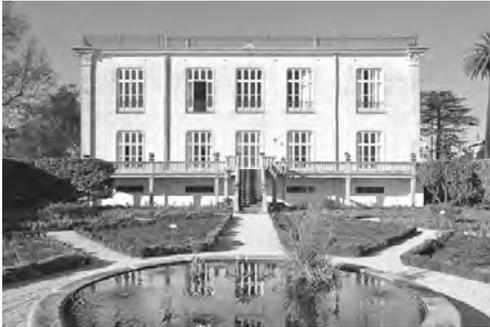
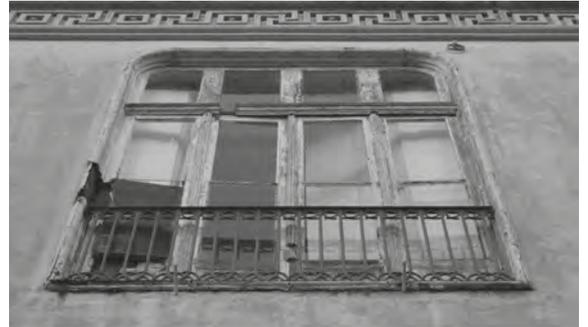
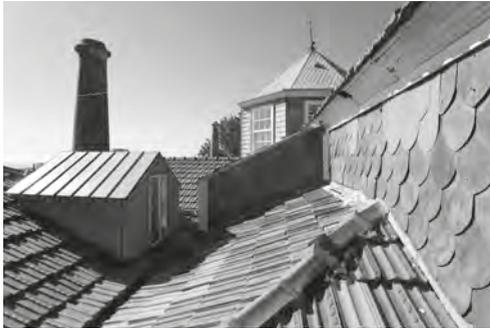
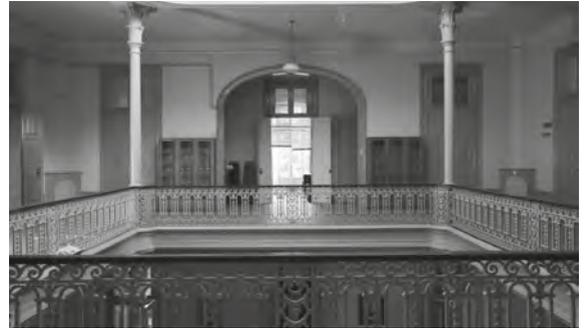
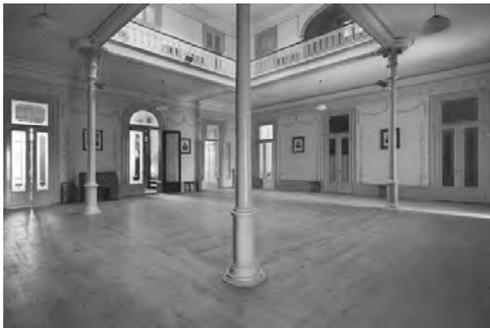
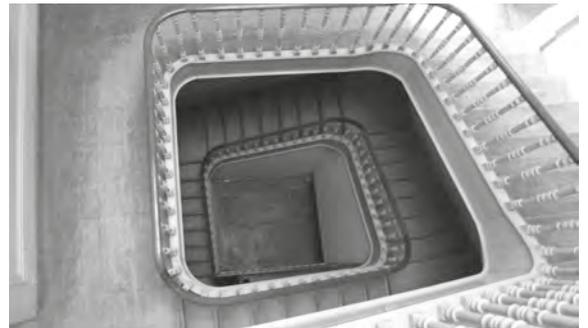
Fig. 5. Casa Andresen – imagens da situação existente:

- . fachada sul;
- . vão-tipo exterior em madeira pintada a recuperar, em parede de alvenaria de granito integralmente revestida a argamassa;
- . cobertura e corpos emergentes (chaminés, lanternim, trapeiras);
- . átrio central: vista da galeria do piso superior;
- . átrio central: vista do piso inferior;
- . escada interior existente em madeira;
- . sala no cumhal do edifício. Vista interior do vão-tipo exterior em madeira pintada.

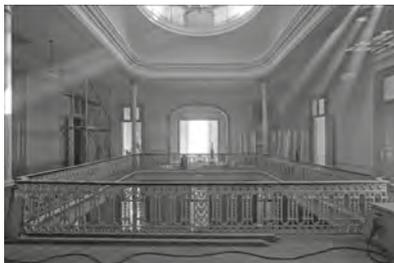
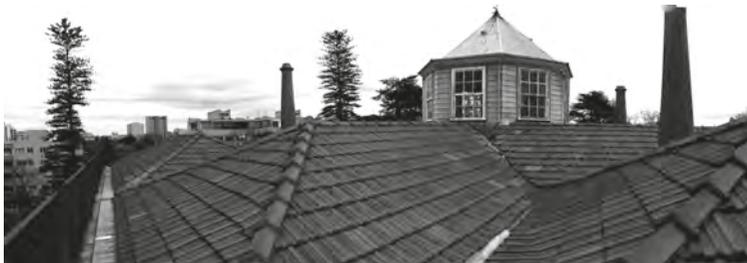
- natureza das patologias: resultavam sobretudo da degradação dos elementos construtivos existentes, falta de manutenção e algumas más intervenções realizadas ao longo do tempo sobretudo relativas à

Fig. 7. Átrio e cobertura - imagens do estado de conservação antes da intervenção.

cobertura (e consequentes humidades de infiltração) e a substituições inadequadas de rebocos, caixilharias e outros revestimentos;

Tendo-se verificado ser prioritária a intervenção na cobertura, fonte de inúmeras anomalias, optou-se, neste caso, por uma reconstrução integral, introduzindo elementos de melhoria do desempenho de estanquidade e térmico, facilitando igualmente o acesso aos desvãos dos vários módulos da cobertura.

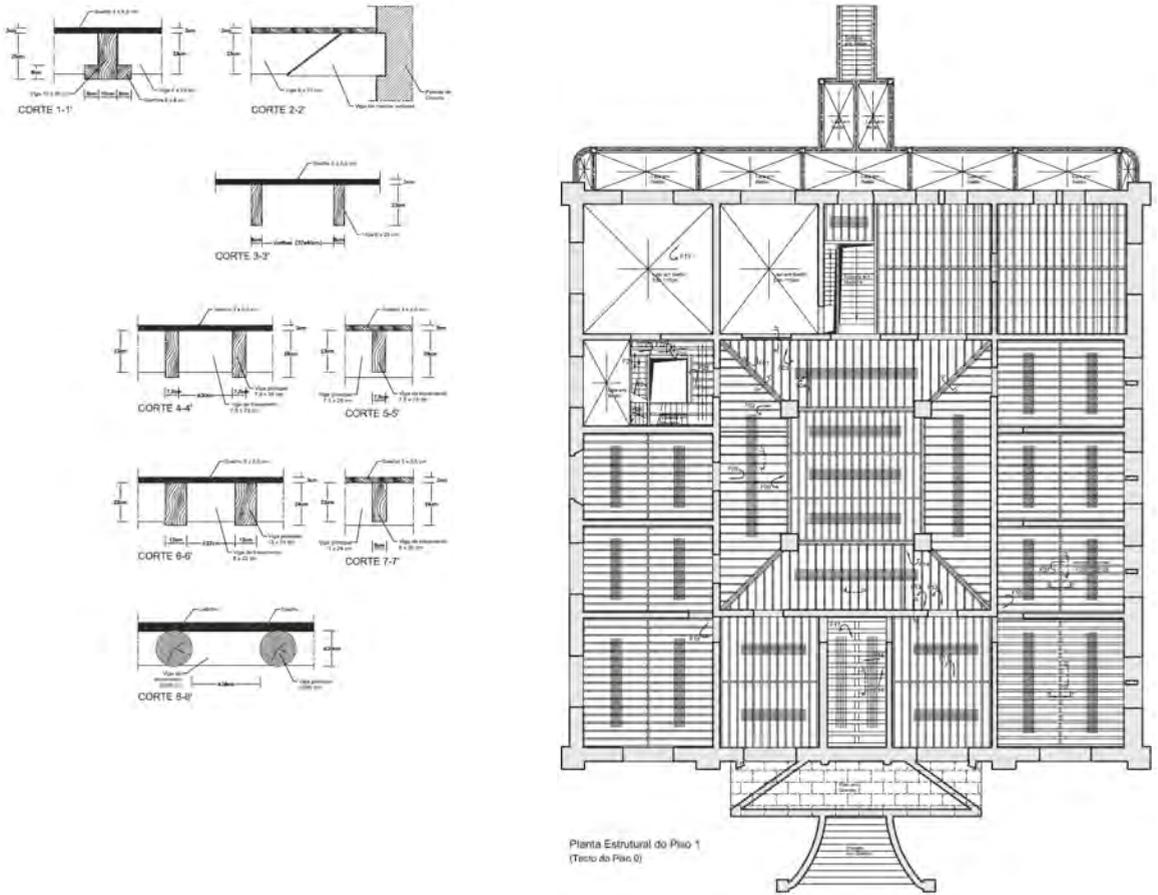
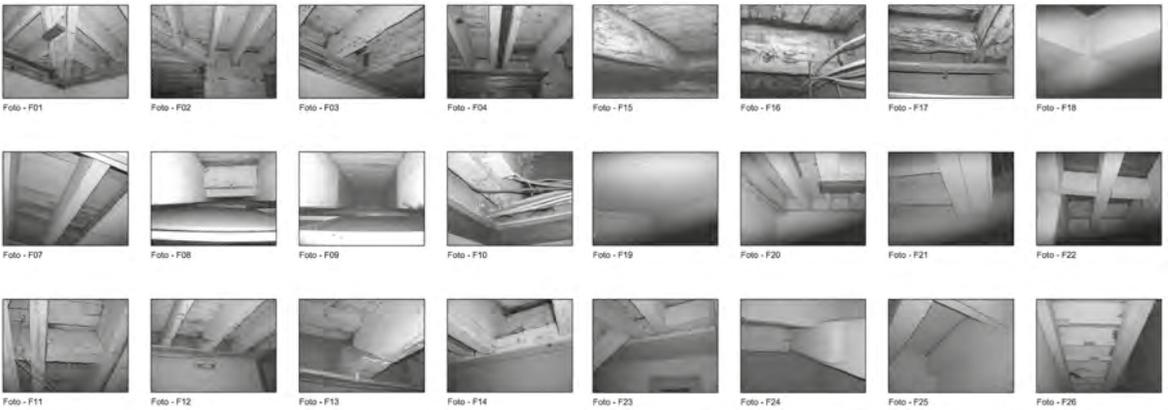
Posteriormente analisou-se as soluções estruturais existentes, transpondo-as para as plantas estruturais à semelhança dos sistemas construtivos que compõe o edifício (Fig. 13-15).

Fig. 13. Solução estrutural existente.

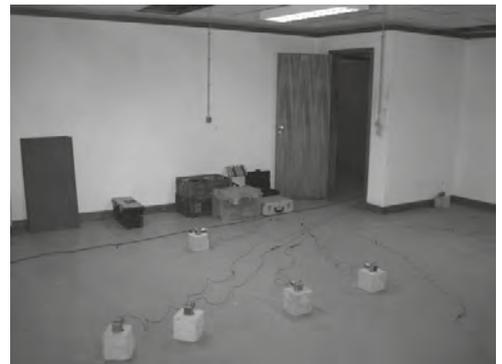
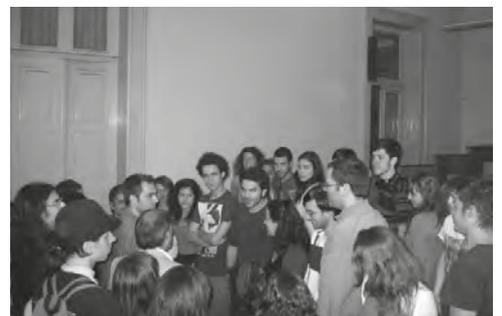
Os ensaios de carga foram realizados através de carregamentos que consistiram na colocação de 34 pessoas, devidamente pesadas totalizando uma carga de 2349 kg (correspondendo a cerca de 4 kN/m<sup>2</sup>), em diversas posições. Para medir os deslocamentos verticais foram utilizados 9 transdutores de fio (Fig. 16).

Como conclusão refira-se que em todos os ensaios o valor máximo da flecha foi de 10,5 mm, muito inferior (cerca de metade) ao valor da flecha máxima regulamentar, que neste caso corresponde a L/300 (6850/300), correspondendo a um valor de 22,8 mm.

Para além disso salienta-se o facto de se ter sempre atingido respostas elásticas e com recuperações totais das flechas máximas obtidas.

Fig. 15. Sistemas construtivos existentes.  
Fig. 16. Transdutores de fio; ensaio de carga com pessoas.

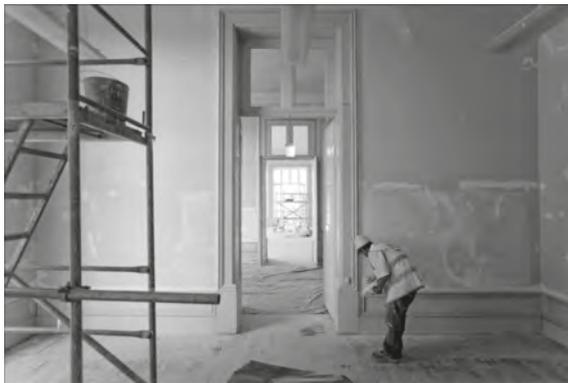
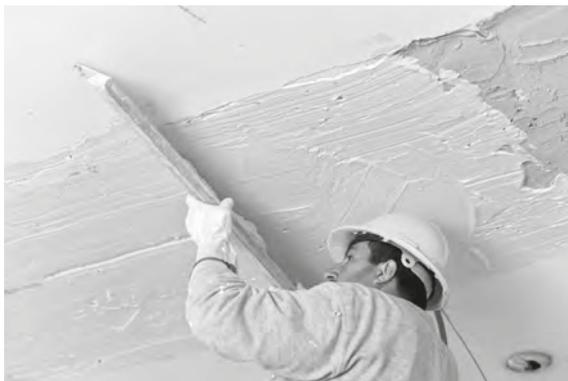
Fig 18. Grande espessura das paredes existentes exteriores e interiores e aplicação de revestimentos à base de cal.

Neste sentido, foram utilizados revestimentos tradicionais à base de cal ou gesso nas paredes e tetos e as tintas aplicadas apresentavam uma elevada permeabilidade ao vapor de água.

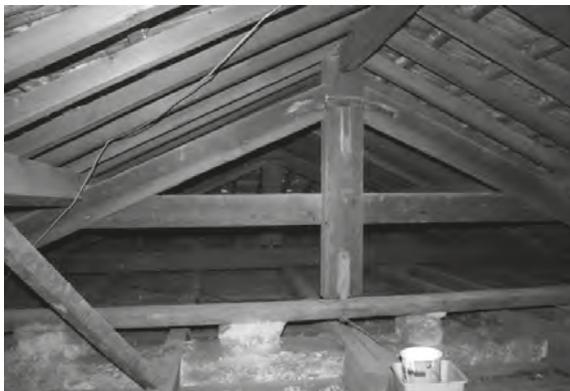
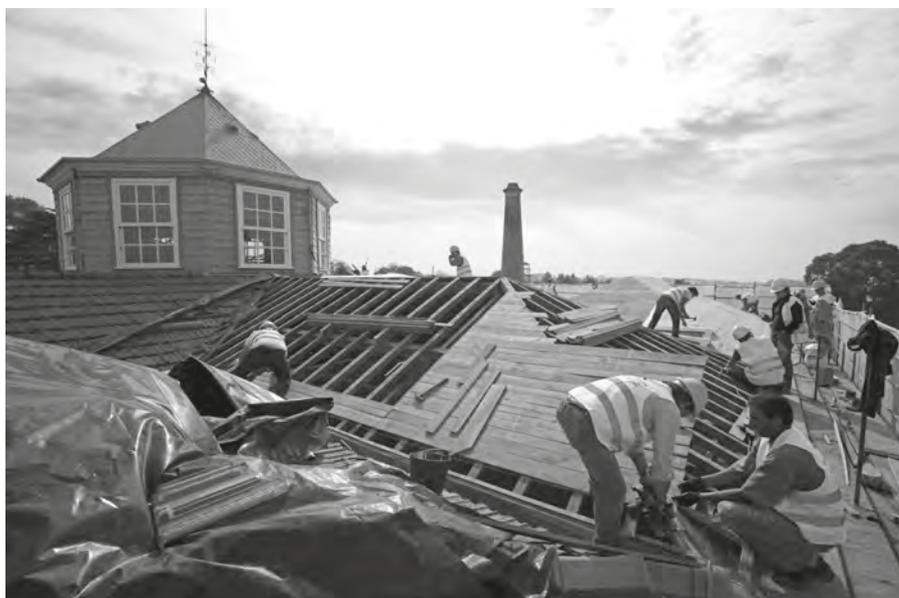
Fig. 19. Desvão do telhado durante o tratamento (antes da aplicação do isolamento térmico sobre o plano horizontal); Aplicação do forro de madeira ventilado para suporte do complemento de estanquidade permeável ao vapor.

Nas coberturas inclinadas com revestimento em telha cerâmica e desvão ventilado foram aplicados painéis rígidos de lã mineral não hidrófila, da classe de reação ao fogo A1, com espessura de 0,12 m, sobre a esteira horizontal. Esta intervenção permitiu reduzir o coeficiente de transmissão térmica desta cobertura ( $U$ ) para valores inferiores a  $0,35 \text{ W}/(\text{m}^2 \times ^\circ \text{C})$ .
