Sebentas d'Obra Ciclo de construção, do projeto à obra

#20, setembro 2019

**Ex-Cadeia e Tribunal da Relação do Porto**

Porto

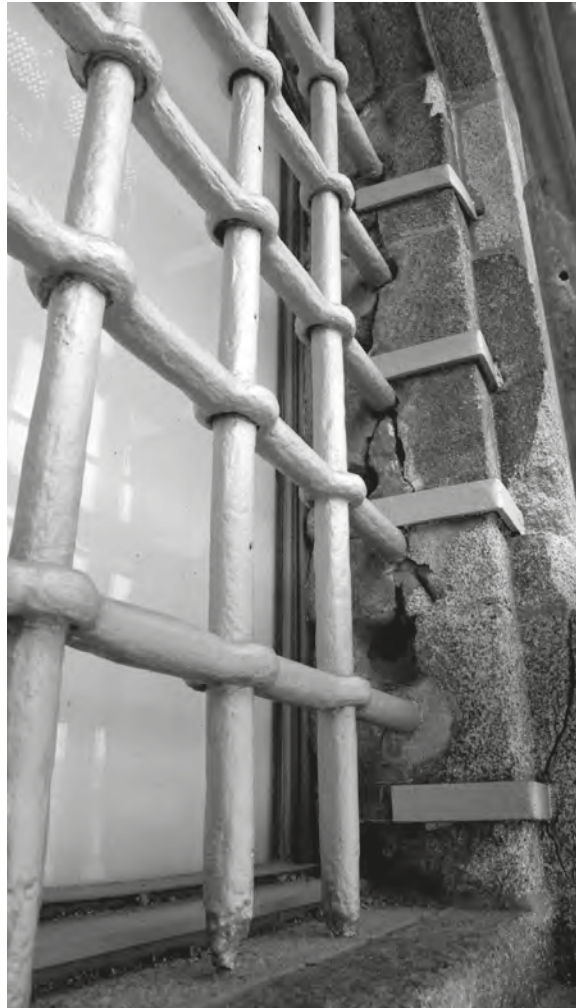
Figs. 50 a 52

Atualmente a DRCN em conjunto com a FEUP, procura melhorar o comportamento do efeito provocado pela corrosão das entregas das grades metálicas nas molduras dos vãos, de forma a evitar a fratura das cantarias e consequente queda para a via pública (Figs. 51 e 52).

Já em 1854, há notícias de fugas da Cadeia, viabilizadas por padieiras e ombreiras em cantaria fraturadas, causadas pela oxidação das grades. Em 1859 foi requerido ao Governo verba para o reforço de segurança da cadeia através a execução de uma segunda ordem de grades.

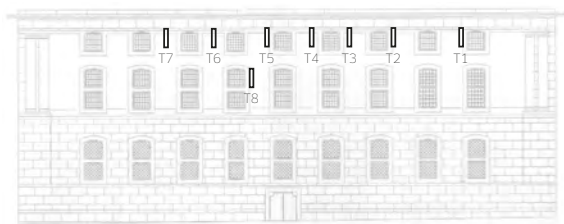
Fig. 55 Localização dos tirantes metálicos no alçado da fachada lateral direita.

Importa referir que o facto de os tirantes metálicos terem sido colocados para restringir a deformação da fachada lateral direita, numa altura anterior às referidas intervenções mais recentes na estrutura do edifício e nos espaços públicos contíguos, indica que o problema do empeno da parede não tem a sua origem nestas intervenções podendo estas, no entanto, terem contribuído para algum agravamento.

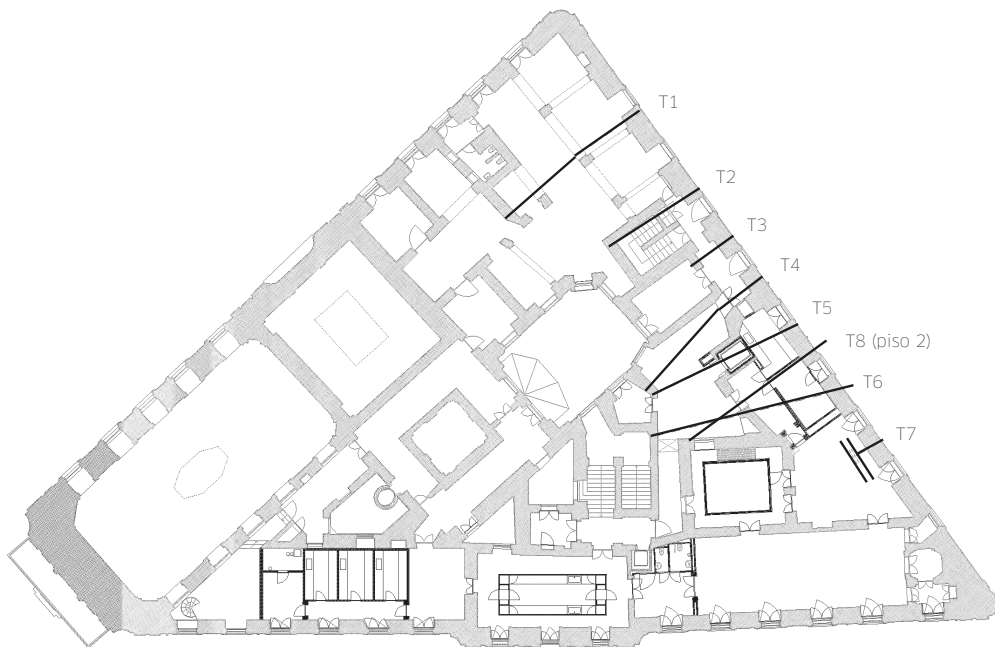
Fig. 56 Localização em planta dos tirantes metálicos.  
 Fig. 57 Amarração de tirantes pelo exterior e pelo interior.

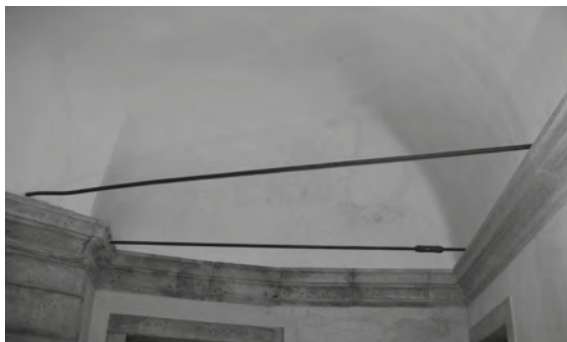
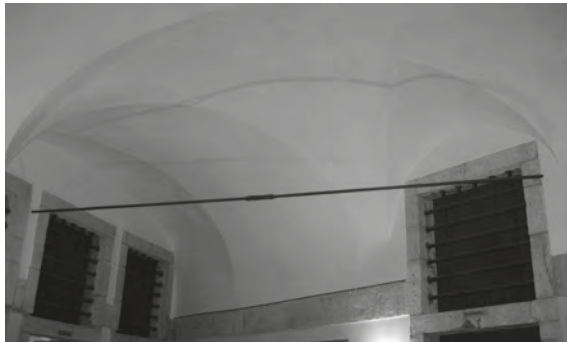
Fig. 58 Tirantes metálicos no interior do edifício.

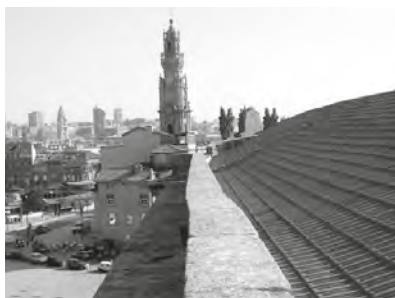
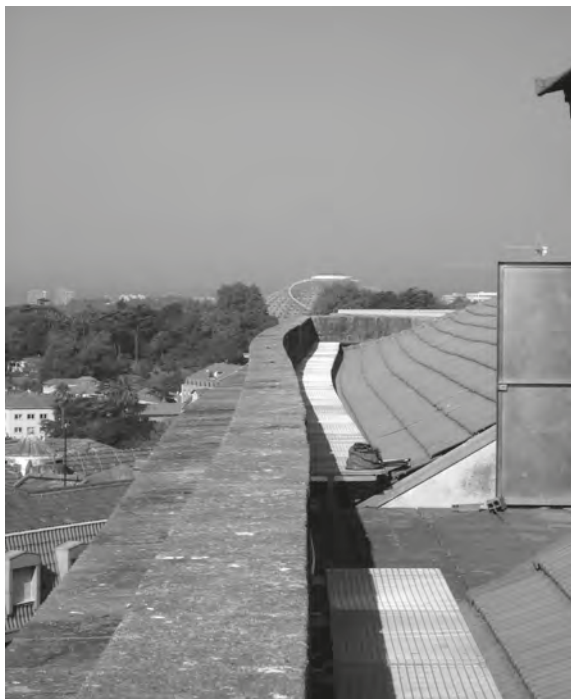
Fig. 59 Deformação das fachadas para fora do plano.

A deformação para fora do plano das fachadas é o dano com maior relevância no edifício observando-se de modo mais evidente no topo da fachada lateral direita e de forma bastante mais ligeira na parte Sul da fachada principal e na parte Norte da fachada posterior (Fig. 59).

Estas deformações, e em particular a da fachada lateral direita, terão tido origem num conjunto de fatores que, conjugados ou por si só, determinaram a sua ocorrência. Esses fatores são os enumerados em seguida, devendo-se no entanto ter em consideração a enorme degradação estrutural a que o edifício esteve sujeito bem como anteriores intervenções realizadas sobre este ou na sua área envolvente, levam a que seja necessária alguma prudência na sua interpretação.

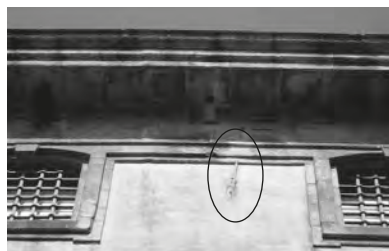
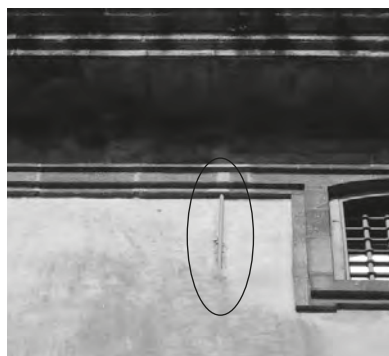
Fig. 60 Esmagamento do reboco nas amarrações dos tirantes T6 e T7 na parede da fachada lateral direita.
