Bondade, dor, amor, ódio acerca das fachadas do Teatro Nacional de São João

Processos construtivos e fatores de degradação dos elementos decorativos das fachadas do Teatro Nacional São João

O presente artigo documenta alguns dos processos construtivos que foi possível registar no decurso das intervenções realizadas nos elementos escultóricos e decorativos das fachadas do edifício do Teatro Nacional São João (TNSJ). Adicionalmente, descrevem-se também fatores de degradação que se relacionam com o processo construtivo e os materiais envolvidos.

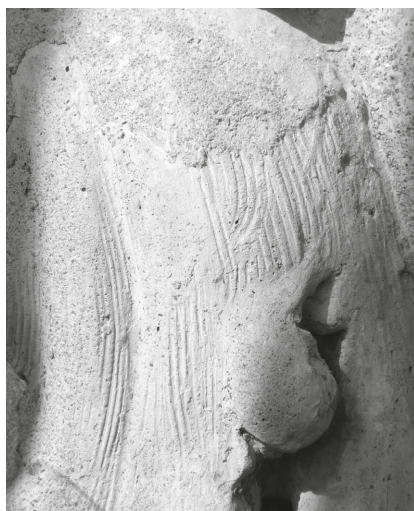
Fig. 24. Rasuras e emborro de proteção sobre elemento decorativo, 2014

Mundial, foi depois aplicada uma camada de emborro de proteção em alguns destes elementos. Na intervenção de 2013/2014, verificou-se a existência de rasuras em elementos decorativos da fachada lateral nascente que, aparentemente, serviriam para melhorar a aderência dessa camada adicional de proteção (Fig. 24). Por sua vez, os elementos do friso decorativo da fachada sul, cuja argamassa possui um inerte mais fino, também apresentavam uma camada de proteção tipo emborro (Fig. 25).

- Na fachada nascente, foram identificadas rasuras na superfície de elementos decorativos, as quais se supuseram ter como objetivo melhorar a aderência entre a superfície e a camada de proteção em pedra artificial (embarro).

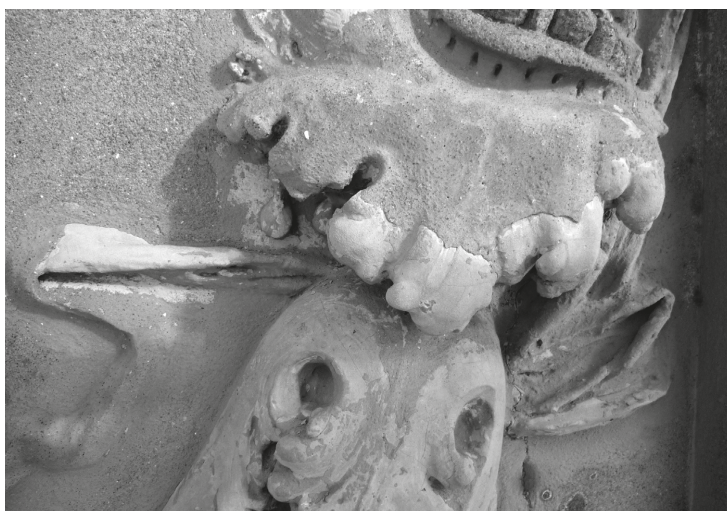
Fig. 25. Embarro sobre elementos decorativos da fachada sul, 2014

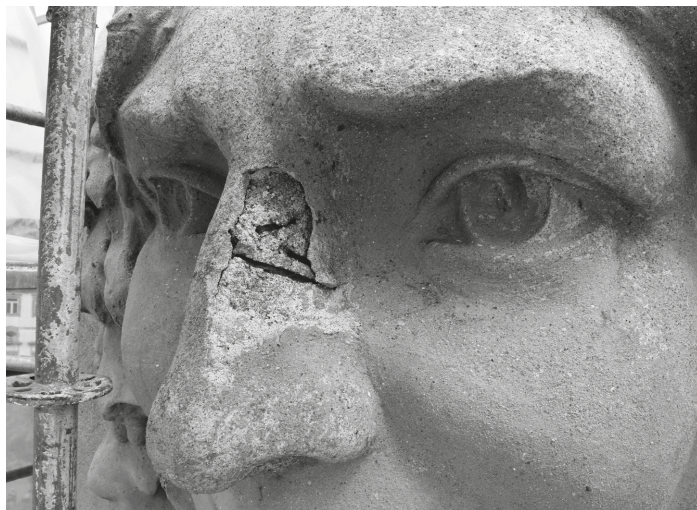
Fig. 26. Varões metálicos em nariz de escultura, 2013.

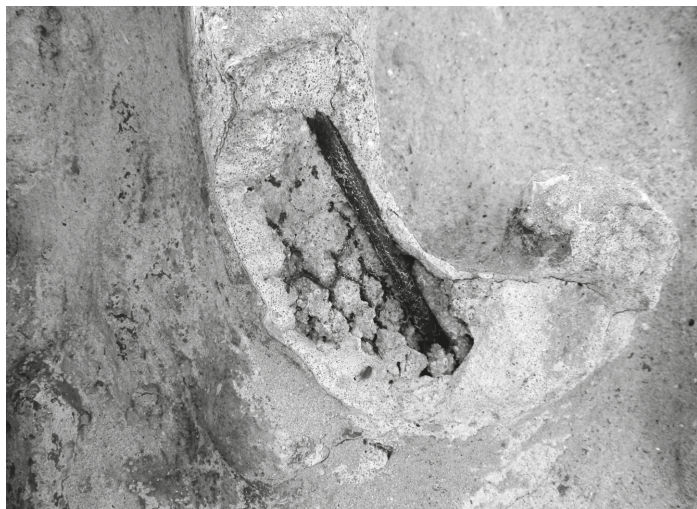
Fig. 27. Varão metálico e rede de galinheiro na ligação à fachada, 2013.

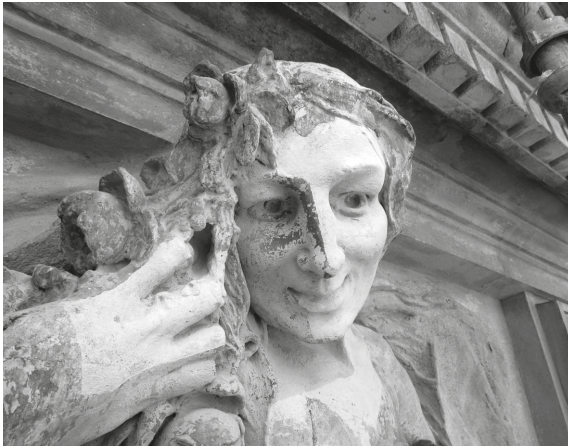
- Após a limpeza das fachadas, verificou-se que existiam crostas negras debaixo da camada de tinta que recobria os elementos decorativos. Este facto mostra que, originalmente, a fachada não era pintada. Sondagens realizadas em alguns locais, onde foi feita a remoção cuidadosa das crostas negras, puseram a descoberto o acabamento original (Fig. 35 e Fig. 36);

Fig. 35. Sondagem realizada na escultura *Amor*, 2013

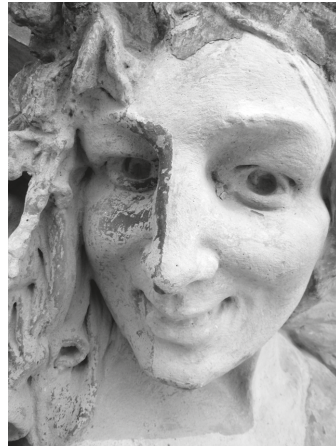
Fig. 36. Pormenor da sondagem realizada na escultura *Amor*, 2013

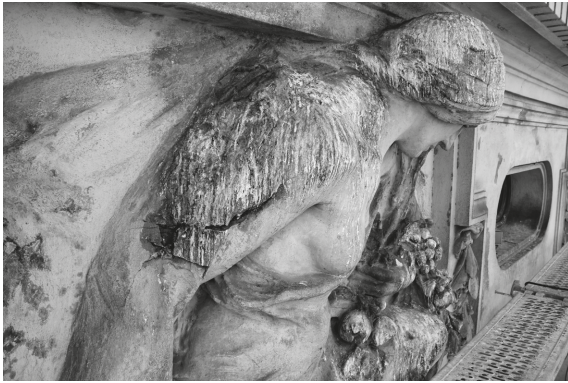
O processo de degradação material dos elementos escultóricos e decorativos que ornamentam as fachadas do TNSJ é contínuo, resultando maioritariamente da corrosão dos elementos metálicos incorporados nas argamassas (varões e rede de galinheiro) e da consequente delaminação das argamassas. Nas fachadas, verificou-se igualmente a existência de alguma fissuração vertical de origem estrutural, a qual se relacionou com a variação de rigidez de diferentes zonas do edifício, associada à sua arquitetura interior. No entanto, são os referidos fenómenos de corrosão de armaduras que provocam a degradação contínua dos elementos escultóricos e decorativos, dos quais resulta a perda de pedaços de argamassa, o que compromete a integridade e autenticidade destes elementos e, consequentemente, das próprias fachadas. Naturalmente, surgem ainda preocupações adicionais de segurança quando a queda potencial destes pedaços de argamassa pode ocorrer sobre a via pública.

Fig. 57. Fissuração e destacamento de argamassa em estátua por corrosão dos varões metálicos, 2010

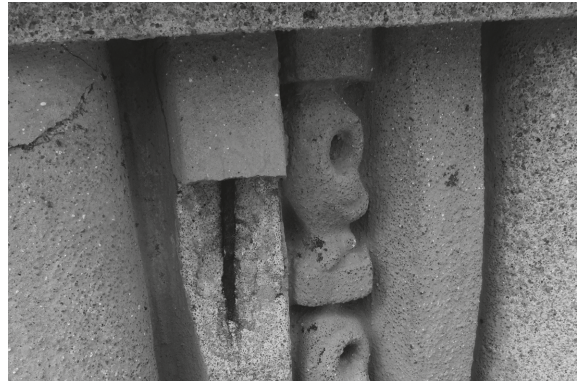
Fig. 58. Fissuração e destacamento de argamassa por corrosão dos varões metálicos em friso decorativo, 2013

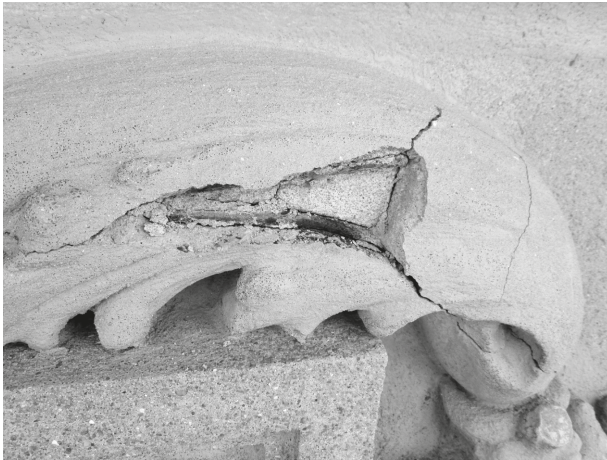
Fig. 59. Fissuração e destacamento de argamassa por corrosão de armaduras, 2014

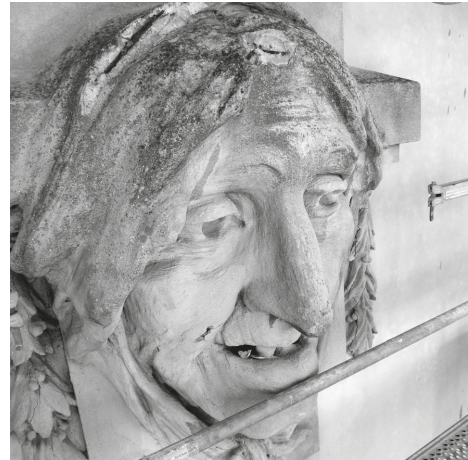
Fig. 60. Destacamento de betão na zona superior da cabeça por corrosão de armaduras, 2013

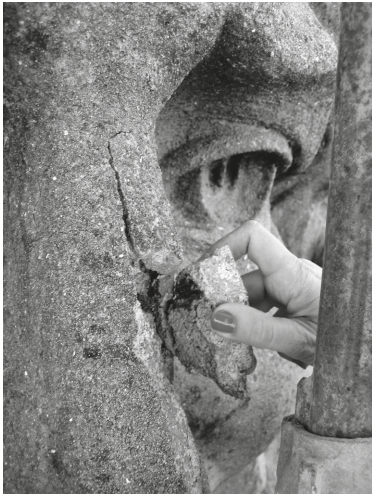
Fig. 61. Destacamento de argamassa por corrosão de armaduras, 2010.

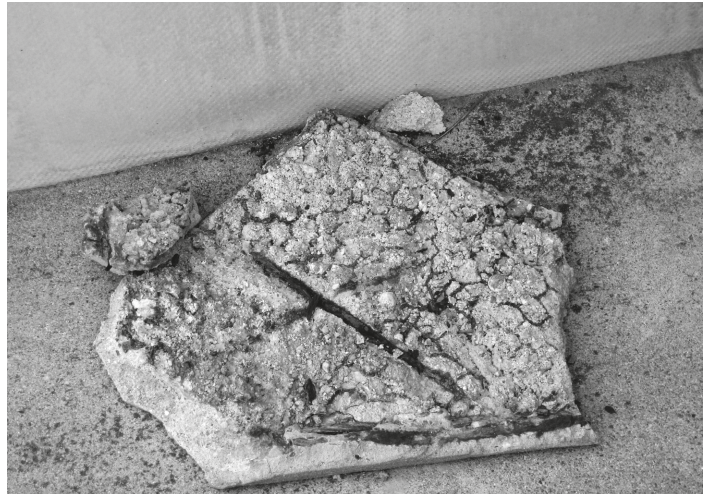
Fig. 62. Fragmento de betão destacado por corrosão de armaduras (sendo visíveis varões e rede de galinheiro), 2013
