#13, abril 2018

Reabilitação da cobertura da Galeria dos Benfeitores do edifício principal da Santa Casa da Misericórdia do Porto

Porto

Igreja e edifício da sede da Santa Casa da Misericórdia do Porto – diagnóstico e metodologia de intervenção

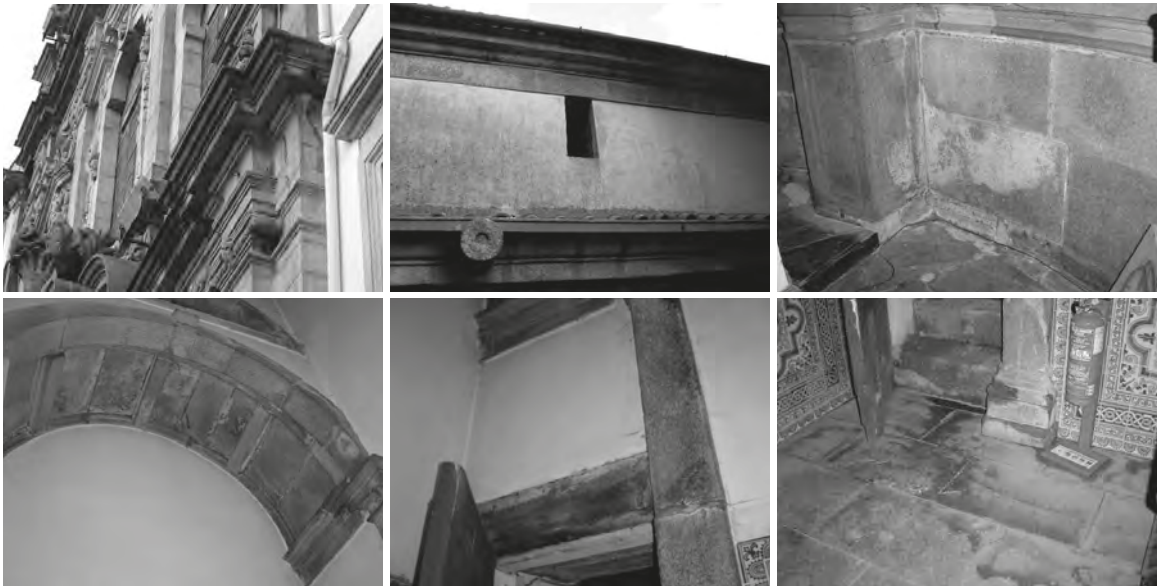
Fig. 10. Principais patologias da envolvente da Igreja da Santa Casa da Misericórdia do Porto (2010).

Igreja da Misericórdia Fig. 10

- Degradação da pintura e desenvolvimento de algas e fungos nos paramentos exteriores rebocados das paredes da Capela-mor, nave e Sacristia;
- Desenvolvimento de vegetação e algas na cantaria da fachada principal da Igreja;
- Humidificação, eflorescências e desenvolvimento de algas na cantaria de granito das paredes da nave e Capela-mor;
- Humidificação e manchas nos pavimentos em lajeado de granito da Capela-mor e contorno da nave;
- Degradação da pintura dos paramentos interiores rebocados das paredes da Sacristia e humidificação da cantaria de granito.

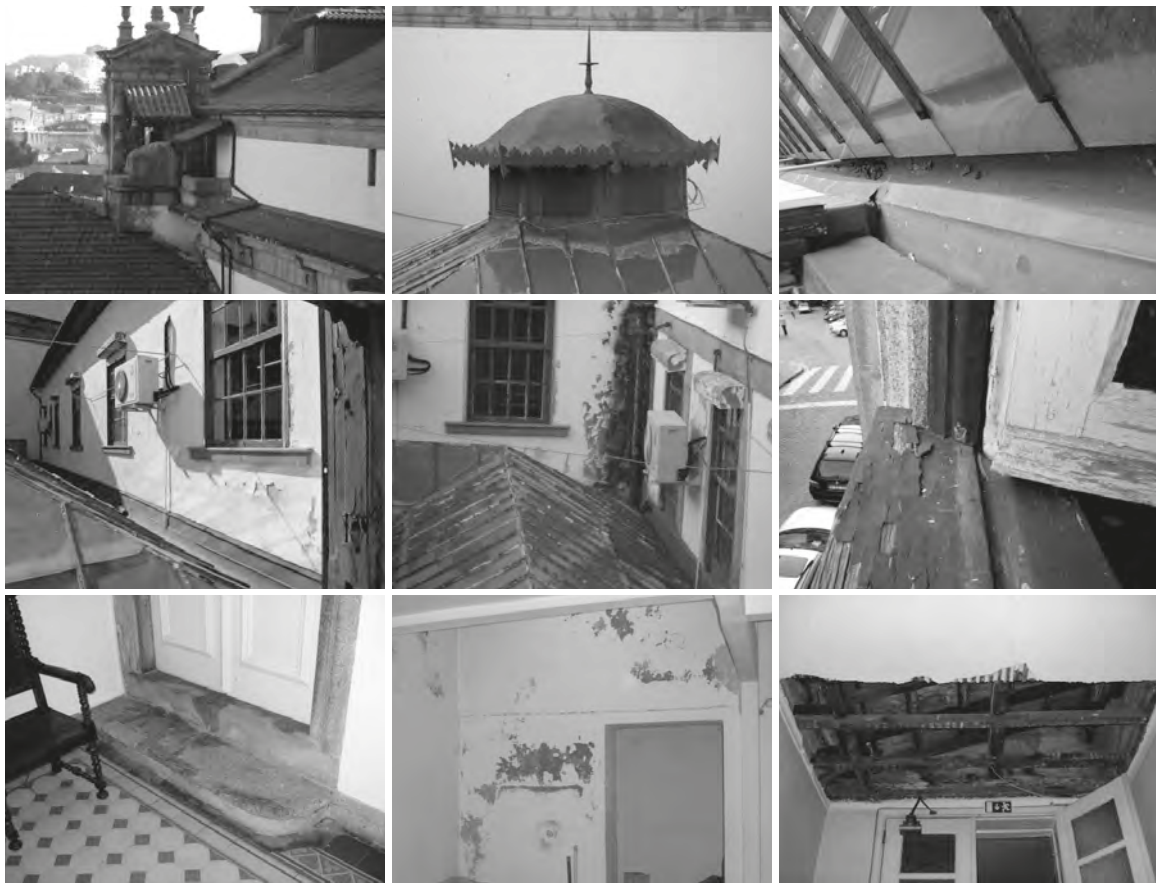
Fig. 11. Principais patologias da envolvente do edifício da sede da Santa Casa da Misericórdia do Porto (2010).

Edifício da sede da Santa Casa da Misericórdia do

Porto Fig. 11

- . Desenvolvimento de vegetação e de algas na cobertura do edifício principal da SCMP;
- . Degradação do revestimento da cobertura transparente e opaca da Galeria dos Benfeitores;
- . Degradação do reboco e pintura e desenvolvimento de fungos e algas nos paramentos rebocados e nos pontos singulares da fachada, nomeadamente: reentrâncias, padieiras e cornija;
- . Escorrências superficiais nos paramentos rebocados das paredes exteriores;
- . Degradação/envelhecimento das caixilharias, bem como deficiente comportamento energético;
- . Degradação do pavimento e pilares no compartimento contíguo à entrada;
- . Humidificação e manchas nos pavimentos em lajeado de granito da Galeria dos Benfeitores junto às soleiras;
- . Degradação da pintura dos paramentos interiores rebocados;
- . Escorrências superficiais nos paramentos rebocados das paredes interiores;
- . Degradação dos tetos em estafe.
