Reabilitação do Pavilhão dos Desportos

1. Introdução

Plano de inspeção

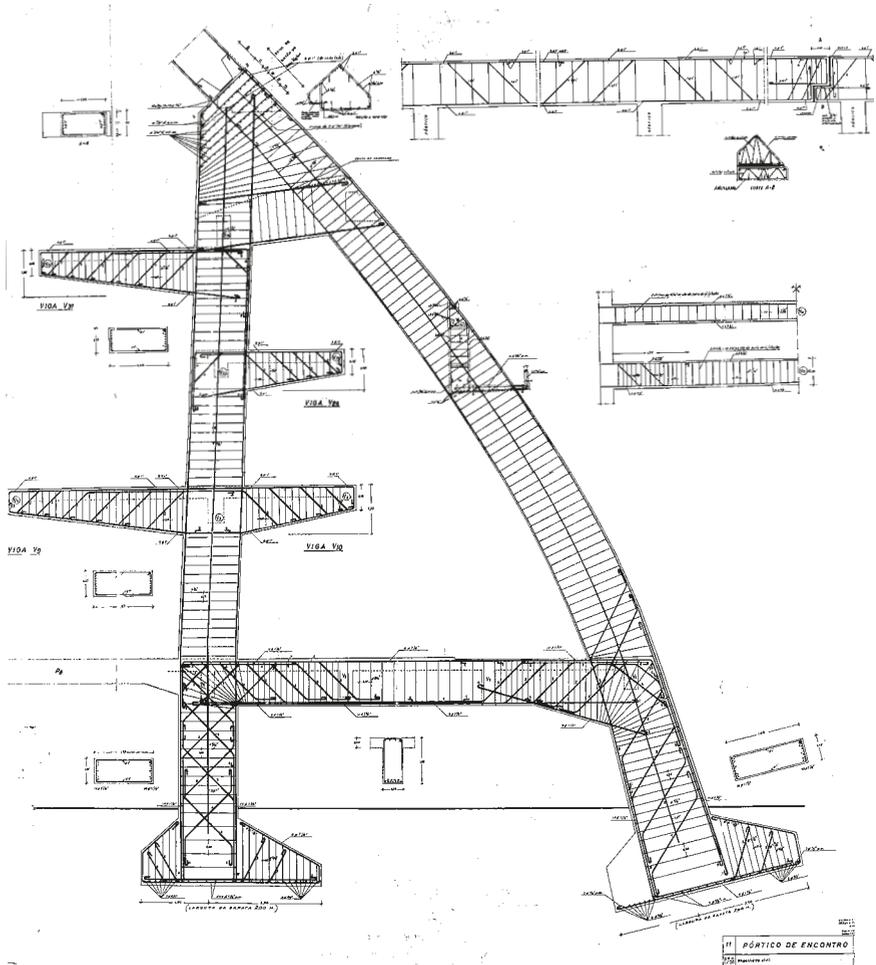
< Patologias frequentes nos pilares dos alinhamentos A e D e articulações principais da cúpula.

Segundo o Relatório de Inspeção Detalhada, os pilares do alinhamento A apresentam um grau de conservação 4, mau a muito mau. Verificou-se que o betão mantém a sua capacidade de proteção do aço, sempre que o recobrimento tem espessura suficiente para tal. Ora, observou-se também que, devido a deficiências na construção ou à redução do recobrimento (tratamento bujardado do betão), a capacidade de proteção foi amplamente perdida. Deste modo, surgiram graves e variadas patologias associadas à corrosão das armaduras.

A maior parte das patologias estão concentradas nas faces exteriores dos pilares, mais expostas às condições ambientais. Segundo os ensaios realizados nestes pilares, o betão apresenta baixa resistividade, o que conduz

a uma maior facilidade de penetração dos ingressos, e consequentemente a um Risco Moderado de Corrosão.

Motivo de preocupação e alvo de intervenção são também as articulações principais da cúpula acima no topo dos pórticos, onde além da agressão ambiental se verificam danos significativos causados pelo seu funcionamento estrutural em conjunto com a sua deficiente execução.

Nos pilares do alinhamento A prevê-se a aplicação de um produto de proteção de armaduras com inibidor de corrosão e um sistema completo da proteção superficial do betão. Nos pilares do alinhamento D apenas se prevê a aplicação de pintura prevista pela arquitetura.

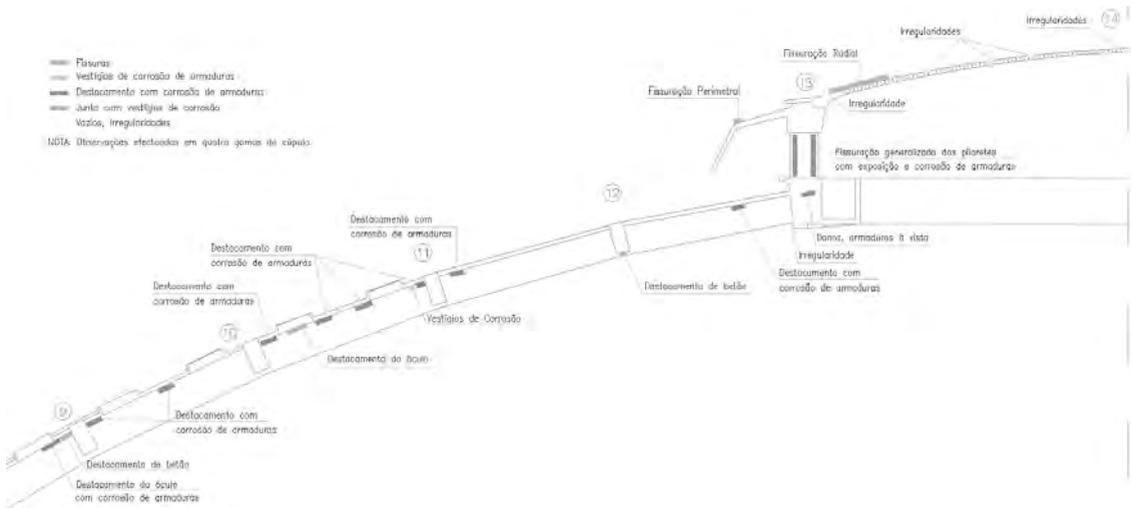
Esse reduzido recobrimento teve, como consequência, que muitas armaduras se encontrem oxidadas, o betão fissurado ou mesmo delaminado. Esta situação agrava-se nos painéis que assentam sobre a viga do nível 5, onde a junta é uma causa de fissuração sistemática.

permitem a identificação de zonas com maior probabilidade de corrosão, o Risco de Corrosão nos Painéis da Cúpula obtido foi de “Risco Incerto” e “Risco < 10%”, nos dois ensaios realizados.

Nos ensaios de Resistividade Eléctrica do Betão, obteve-se um Risco de Corrosão Moderado (10-50 KΩ.cm) em ambos os ensaios.

Patologias frequentes na cúpula a partir do nível 9 (paralelo 4).
Projeto Acústico. Implantação altimétrica dos refletores, [1951].
> Pormenores

Pretendia-se, com esta avaliação, analisar e contabilizar os painéis a ser demolidos e reconstruídos. De facto, os painéis que se apresentem demasiado deteriorados, onde a corrosão das armaduras se prolongue em grande parte da sua extensão, ou caso a profundidade de carbonatação do betão seja elevada e cujo tratamento seja demasiado moroso, deverão ser demolidos e refeitos, respeitando-se o mesmo esquema de juntas. Este caso ocorrerá sempre que a área a demolir for superior a 50% da área total.
