**Ponte Luiz I - reabilitação e monitorização**

Porto

# Ponte Luiz I - reabilitação e monitorização

# A reabilitação do tabuleiro superior para o atravessamento do metro

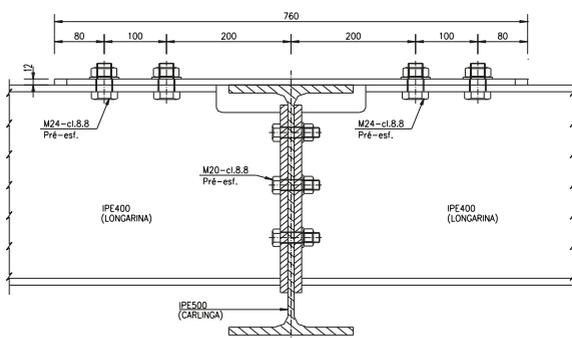
Fig. 1.

perfis IPE 500. As longarinas, em perfis IPE 400, têm continuidade total do banzo superior. Nas seções sobre as carlingas a continuidade é conseguida por cobrejuntas com ligações aparafusadas pré-esforçadas aos banzos superiores interrompidos (Fig. 1).

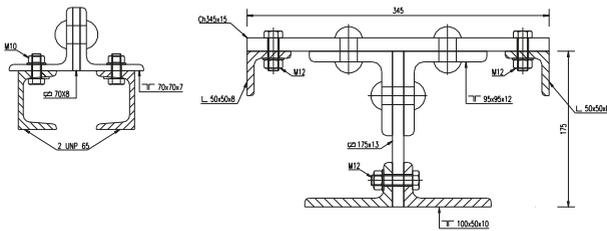
Fig. 2. Exemplo do reforço dos montantes do tramo 1.

Fig. 3. Exemplo das diagonais mais esforçadas com as cantoneiras de reforço.

Para além da substituição do tabuleiro, propriamente dito, procedeu-se também ao reforço das diagonais e dos montantes das vigas principais de modo a reduzir a elevada esbelteza das peças existentes. Estes reforços foram efetuados com a colocação de cantoneiras ao longo de todo o comprimento das barras das diagonais e de perfis UNP65 nos montantes, ambas as peças ligadas

por intermédio de parafusos pré-esforçados classe 8.8 (Fig. 2, 3).

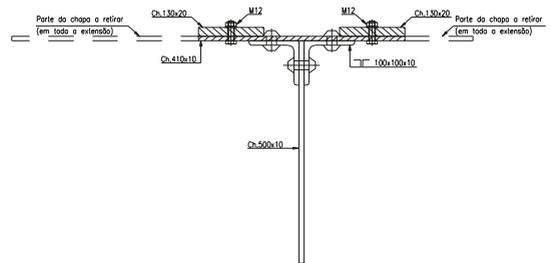
Fig. 4. Exemplo do corte e reforço da corda superior da viga principal do tramo 13.

Nas seções mais esforçadas, sobre os apoios, o reforço das vigas principais foi efetuado por intermédio de chapas e, nas zonas próximas dos apoios, foram substituídos os contraventamentos horizontais, ao nível da corda inferior, bem como os contraventamentos verticais (Fig. 4).

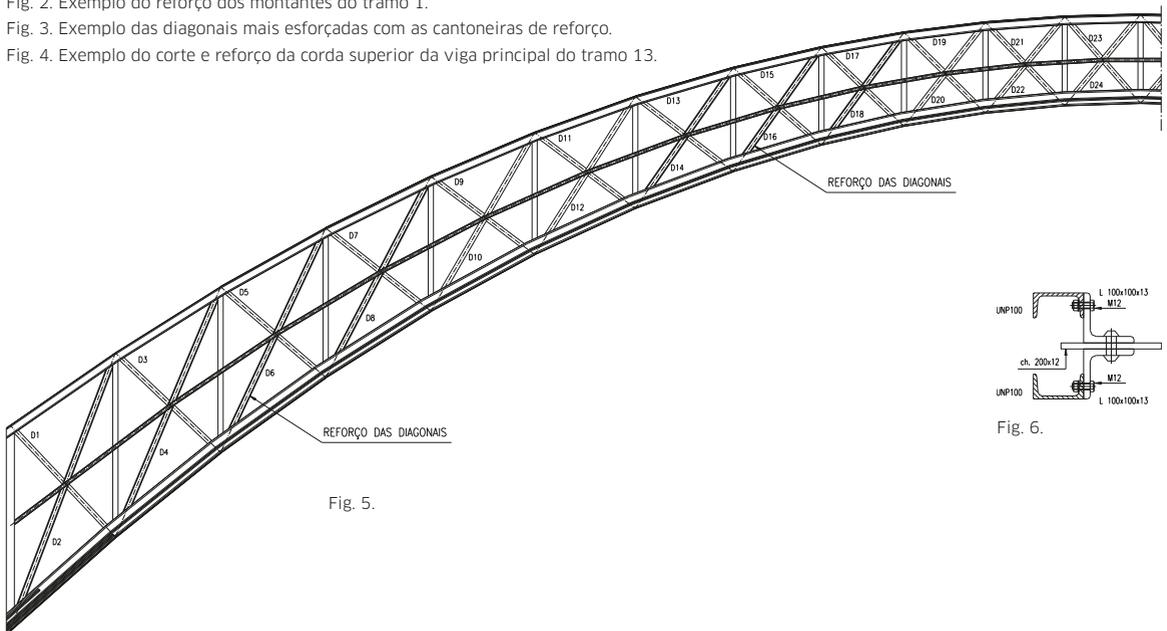
Fig. 5.

Embora a análise efetuada tenha indicado que não havia necessidade de reforço generalizado do arco, procedeu-se a reforços localizados das cordas e ao reforço das diagonais principais de modo a aumentar a estabilidade das barras. Também se procedeu à substituição das diagonais transversais de contraventamento vertical por perfis UNP260 (Fig. 5).

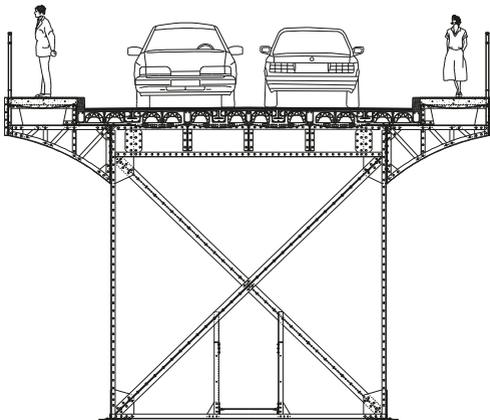
Fig. 7. Tabuleiro Existente (8,0 m).

O tabuleiro superior da Ponte Luiz I, após a intervenção, ficou com uma largura útil de 9,8 m em vez dos 8,0 m do antigo tabuleiro rodoviário (Fig. 7-8).

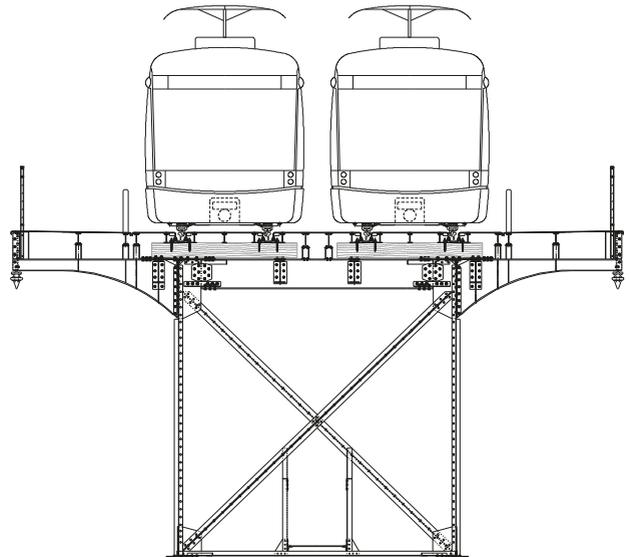
Fig. 8. Corte transversal do tabuleiro (9,8 m).

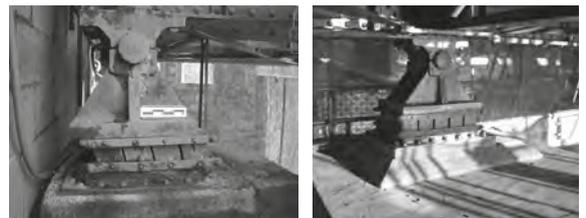
Fig. 9.

As juntas do tabuleiro “rodoviário” foram substituídas (Fig. 9).

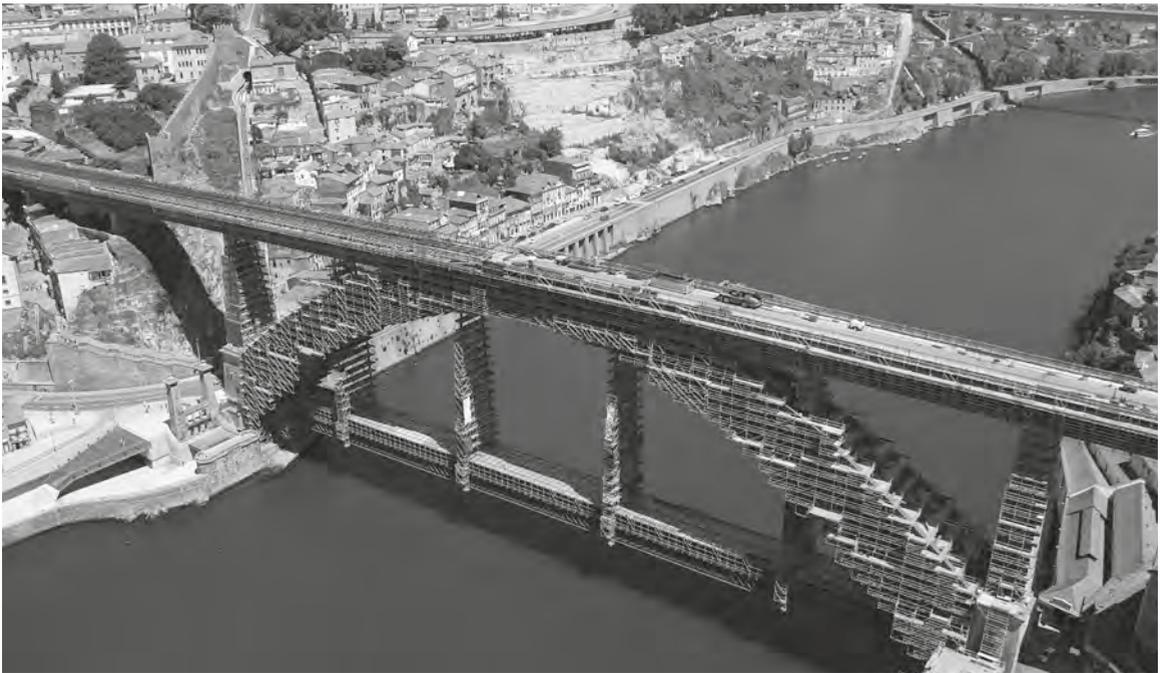
Fig. 10.

O peso total da estrutura de andaimes colocada foi aproximadamente de 1450 ton (Fig. 10).

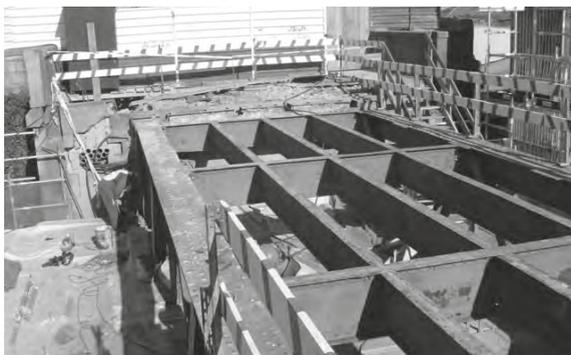
Fig. 11.

A demolição da laje do tabuleiro superior foi realizada por fases e com os cuidados necessários para não danificar os elementos estruturais a manter (Fig. 11).

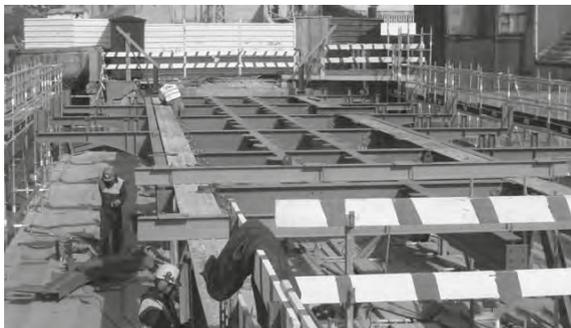
Fig. 12. Tabuleiro rodoviário existente.

Fig. 13. Tabuleiro ferroviário.

A grelha metálica de suporte à laje de betão foi desmontada garantindo-se sempre que não seriam removidos mais de 12 m sem que se procedesse à substituição das longarinas e carlingas desse tramo (Fig. 12-13).

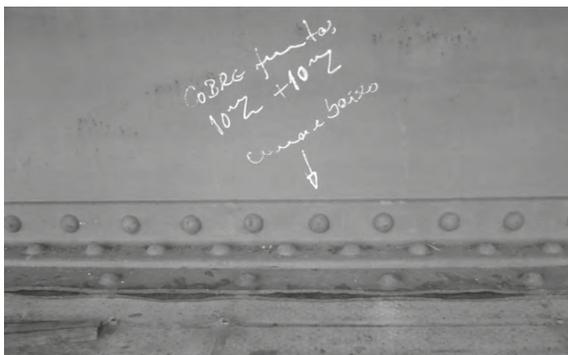
Fig. 14.

As patologias encontradas durante a execução dos trabalhos foram “descobertas” em três fases: a primeira fase correspondeu à inspeção feita “in loco” após a montagem dos andaimes; a segunda fase, após a decapagem, onde se constatou que havia peças que estavam fissuradas e com grau de corrosão mais acentuado que o levantamento anterior deixara antever; a terceira fase, na pintura, com a aplicação do primário, em que foram reveladas fissuras que anteriormente não eram visíveis (Fig. 14).

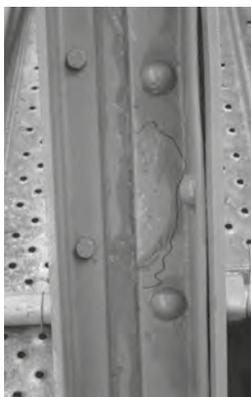
Fig. 15.

Todos os elementos metálicos em que se observou fissuração foram substituídos. Algumas destas anomalias só se revelaram após a aplicação do primário da pintura, o que obrigou a substituir esses elementos antes de se prosseguir com a pintura (Fig. 15).

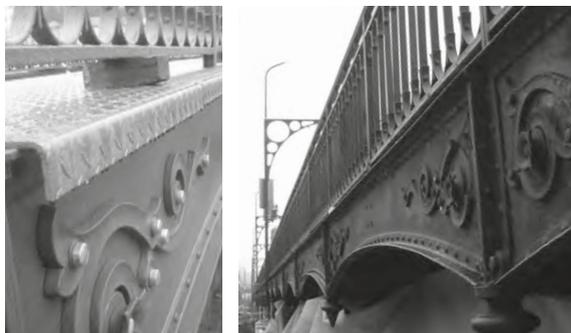
Fig. 21.

As vigas de bordo dado o seu estado de degradação, foram substituídas tendo-se aproveitado e reabilitado os elementos decorativos de modo a manter integralmente o aspeto da ponte (Fig. 21).

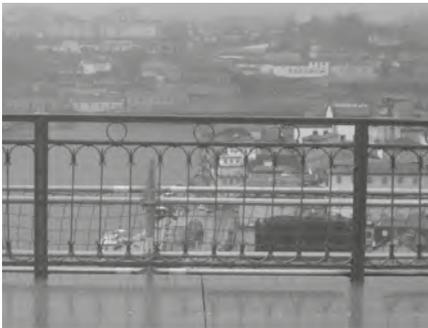
Fig. 22.

Procedeu-se à substituição integral do guarda corpos, mantendo o painel decorativo após recuperação do mesmo (Fig. 22).

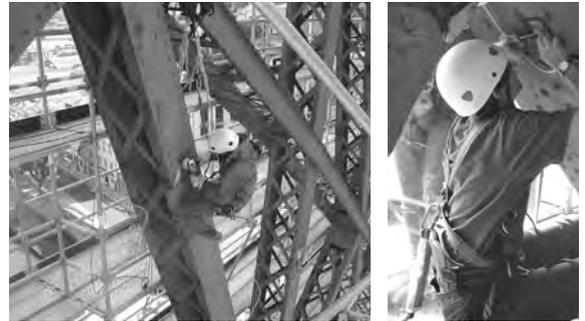
Fig. 30. Detalhes da aplicação dos extensómetros por técnicos do LABEST em secções selecionadas do arco.

de alpinistas para que os técnicos do LABEST pudessem realizar a instalação. A aplicação dos extensómetros foi efetuada de forma cuidadosa no que se refere à preparação da superfície do aço, a colagem e a proteção dos sensores, tendo em vista o seu bom desempenho e durabilidade. Pese embora as condições ambientais agressivas do local, foi obtida uma instalação robusta que funcionou muito bem durante todo o processo de reabilitação. (Fig. 30, 31)

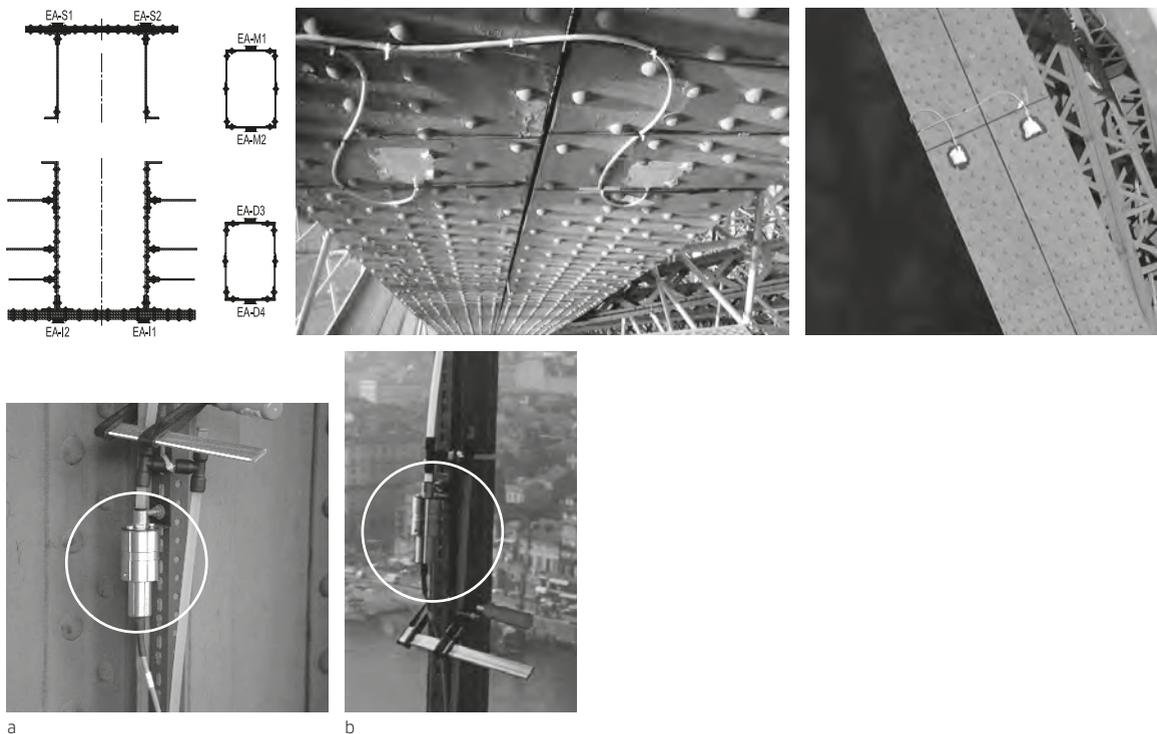
deslocamentos verticais idênticos aos da estrutura. Nos pontos que se deslocam verticalmente associa-se a variação de altura de líquido a uma variação de pressão. Foram medidos deslocamentos verticais a meio vão (flechas) em quatro tramos do tabuleiro do lado de jusante, no coroamento do arco (a montante e a jusante) e sobre os pilares P2 e P4 (assentamentos de apoios). Para proceder a medições rigorosas e automáticas instalaram-se sensores de pressão em cada um destes pontos e junto de cada um dos reservatórios localizados nos encontros. (Fig. 32).

Fig. 32. Sistema de medição de flechas instalado em obra: a) Pormenor de um sensor de pressão; b) Sensor instalado num montante do tabuleiro.

Na medição dos deslocamentos verticais foi utilizado um procedimento próprio, baseado no sistema de nivelamento hidrostático, que consiste na aplicação do princípio dos vasos comunicantes a um circuito hidráulico com vários pontos de saída. Um dos pontos é considerado fixo, enquanto os restantes experimentam

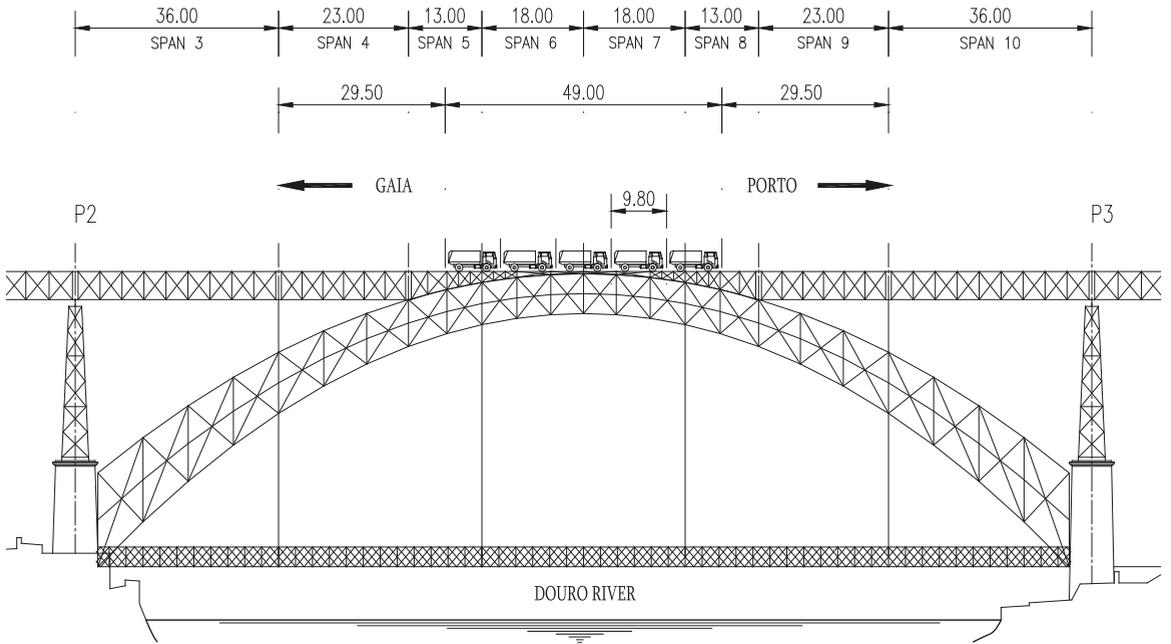
Fig. 33. Posição esquemática dos veículos no coroamento do arco.

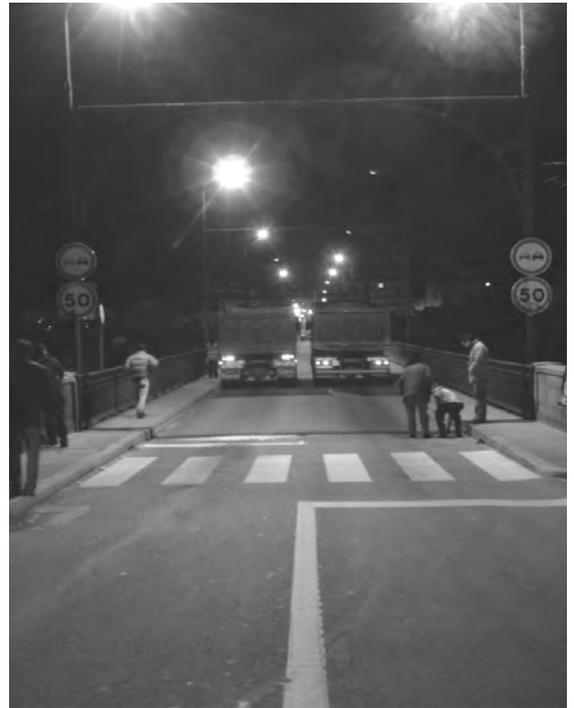
tabuleiro. Além destes, definem-se dois percursos realizados por dois veículos que lado a lado atravessam em marcha lenta ( $v \gg 0,45$  m/s) a totalidade do tabuleiro superior, primeiro no sentido Porto/Gaia e depois no sentido inverso. O ensaio decorreu durante a noite para minimizar as perturbações no trânsito e o efeito da temperatura sobre as medições realizadas. As grandezas em observação foram lidas continuamente com 10 segundos de intervalo (Fig. 33, 34, 35).

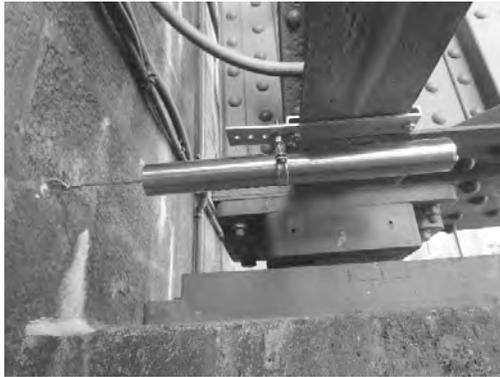
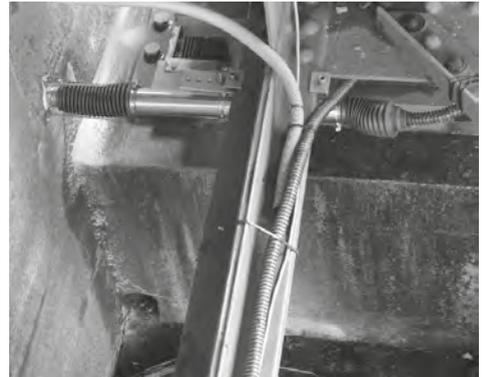
montantes de suspensão; (iv) 6 secções em elementos dos pilares metálicos (Fig. 41).

Fig. 41. Detalhes dos sensores de deformação aplicados às cordas do arco. Esquerda: Localização na secção; Centro: Sensores de deformação EA-S13/S14; Direita: Sensores de deformação EA-I15/I16.

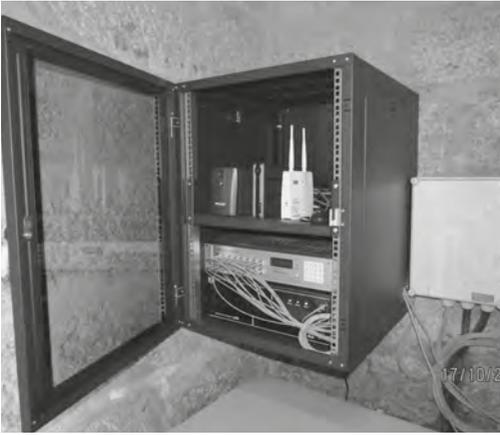
Fig. 45. Armário localizado no Encontro do Porto lado montante que aloja a Estação Central de Observação (ECO). Contém todo o equipamento de aquisição, armazenamento de dados e comunicação remota existente na obra.

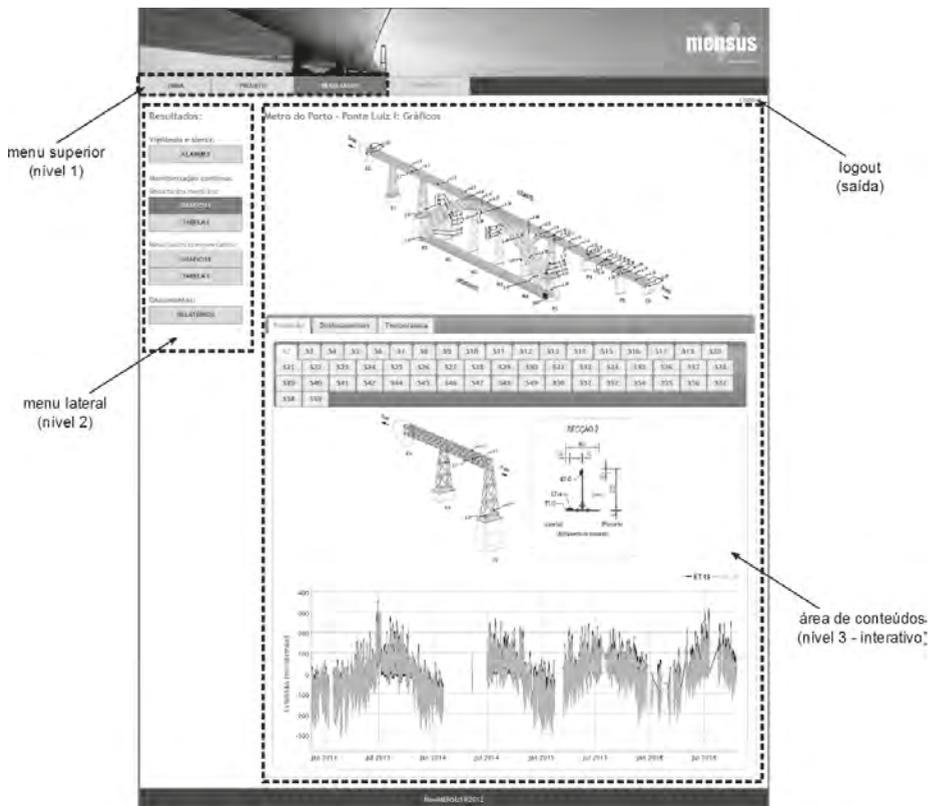
Fig. 46. Estrutura interna da Aplicação Web e respetivos níveis hierárquicos.

A plataforma denominada por **SHMmensus**, constitui uma aplicação *web* que, de forma abrangente, procura integrar, num acesso centralizado, um conjunto de resultados relativos à monitorização estrutural e de durabilidade de obras de Engenharia Civil, englobando o caso específico do **Sistema de Monitorização da Ponte Luiz I**. O acesso geral ao **SHMmensus** faz-se, através de qualquer computador com ligação à internet, pelo endereço: [shm.newmensus.pt](http://shm.newmensus.pt). Os privilégios de acesso à obra e aos respetivos resultados são controlados mediante credenciais definidas pelo gestor do sistema. O utilizador tem agora acesso à plataforma de consulta da informação específica dessa obra. Distinguem-se várias vistas que congregam toda a informação relevante de forma estruturada e hierárquica de modo a potenciar uma rápida e fácil consulta.

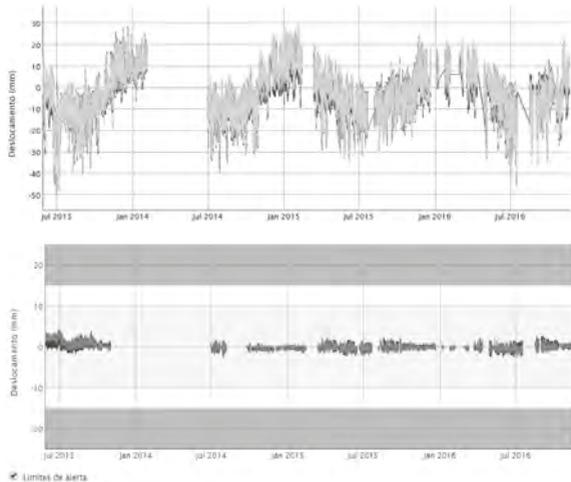
O resultado da aplicação do modelo de compensação dos efeitos ambientais pode ser observado no movimento da junta de dilatação do encontro de Gaia para os últimos 3 anos de registos. A grande variabilidade diária e sazonal deste deslocamento (Resultados medidos) é reduzida de forma muito significativa quando se retira o efeito da temperatura sobre a estrutura (Resultados compensados). Os limites de alerta amarelo e vermelho que sinalizam alterações na estrutura, menos ou mais significativas, podem ser estabelecidos de forma muito mais eficaz sobre os resultados compensados (Fig. 47).

Fig. 47 Movimento de apoios do encontro lado Gaia. Resultados não compensados (cima); Resultados compensados (baixo).

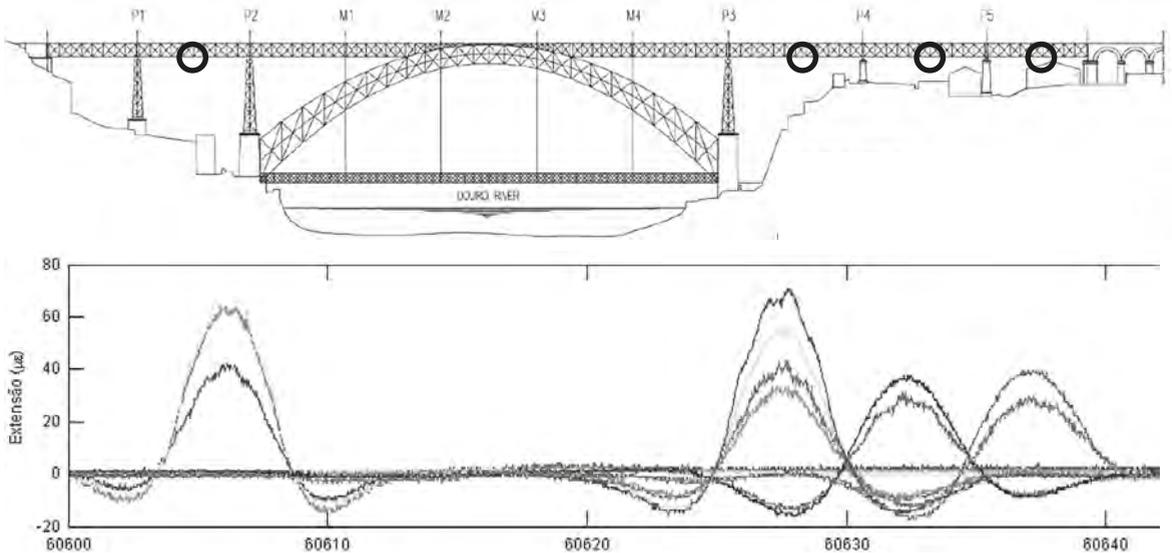
Por outro lado, o Sistema de Monitorização instalado permite a identificação dos efeitos operacionais, como é o caso da circulação das composições do Metro no tabuleiro superior. Para detetar os efeitos estruturais da passagem de composições que atravessam a ponte, o sistema tem, no entanto, de efetuar as leituras em modo dinâmico, seja de 50 leituras por segundo (50Hz). Em modo dinâmico, o sistema permite registar a resposta das grandezas monitorizadas durante a passagem das composições do metro a uma determinada velocidade. Colecionando e analisando as respostas, designadas por **linhas de influência**, para sucessivas passagens é possível caracterizar o tráfego e identificar alterações no comportamento da estrutura (Fig. 48).

Fig. 48. Ilustração das linhas de influência das deformações registadas nos sensores assinalados nas cordas do tabuleiro superior, durante a passagem de composições de um só veículo.

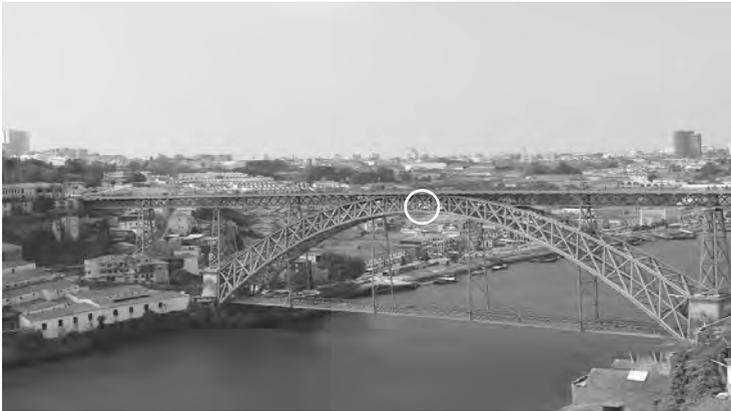
Fig. 53. Registos de aceleração na direção Z (vertical) medida pelo sísmógrafo localizado na parte central do tabuleiro inferior, na corrida da Meia Maratona, no sentido Porto-Gaia. Verifica-se que a espaços se ultrapassa a linha vermelha do gráfico entrando-se num nível de conforto considerado inaceitável.

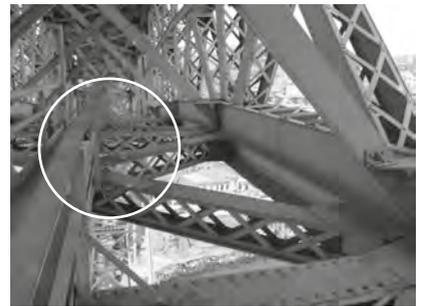
Fig. 54. Esquerda: localização dos acelerómetros na medição de vibrações durante o S. João de 2016. Direita: local de instalação dos sensores junto à corda inferior do coroamento do arco, com posto de observação no passadiço técnico.

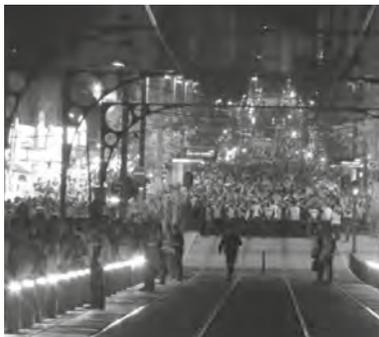
de junho. Os dados foram gravados a 40 Hz. Os dados recolhidos permitem caracterizar os efeitos globais da vibração (Fig. 54) lateral do arco/tabuleiro e também da vibração vertical. A aquisição de dados compreendeu períodos de vibração ambiental, vibração operacional (passagem do metro), e vibrações causadas pela passagem de pessoas durante o São João.

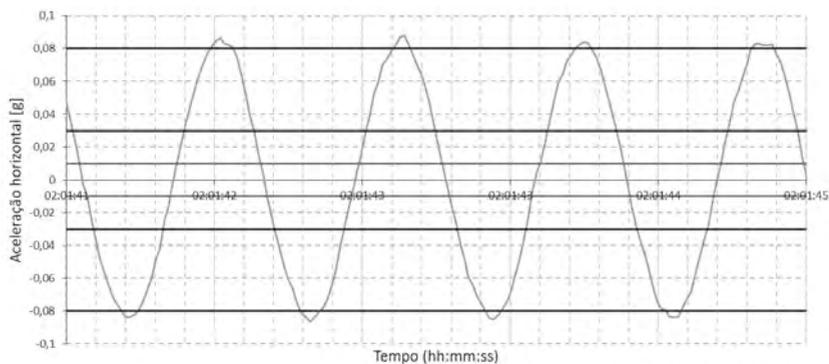
- Nestes períodos a aceleração vertical manteve-se baixa e dentro dos limites de conforto máximo (Fig. 55);
- Face à solicitação induzida pelo conjunto elevado de pessoas que cruzou a Ponte verificou-se a amplificação da vibração lateral do tabuleiro superior segundo o primeiro modo vibração lateral com a frequência de 0.963 Hz (Fig. 56, 57).

Fig. 56. Vibração horizontal (lateral) registada no coroamento do arco durante o S. João de 2016. Existem períodos alargados em que o nível mínimo de conforto é atingido (linha branca), e períodos curtos com vibrações inaceitáveis causando insegurança (excede a linha cinza).
