# 10, maio 2017

Reabilitação da Casa Andresen

Porto

Nuno Valentim, Frederico Eça,  
Vasco Freitas e Anibal Costa

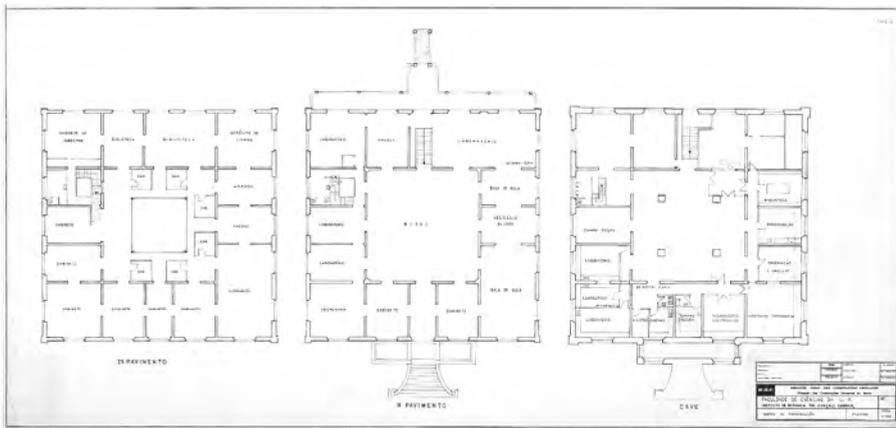
Fig. 12. Planta de arquivo onde são referidas as obras de remodelação.

A pesquisa histórica é um dos procedimentos fundamentais, num processo de diagnóstico estrutural, para ser possível fazer uma retrospectiva do percurso do edifício ao longo dos tempos. A consulta do Arquivo Digital da Reitoria/IRICUP da Universidade do Porto permitiu compreender as diversas obras realizadas ao longo dos tempos, para adaptação do edifício a novas funções, nomeadamente as obras de remodelação realizadas em 1975 que terão introduzido algumas alterações estruturais (Fig. 12).

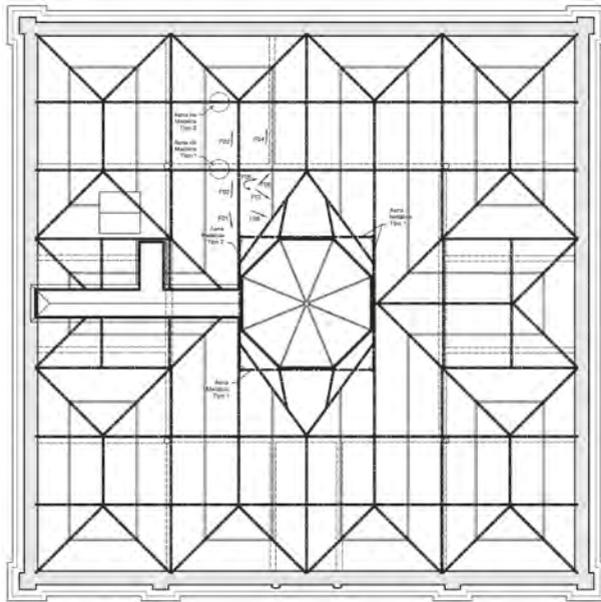
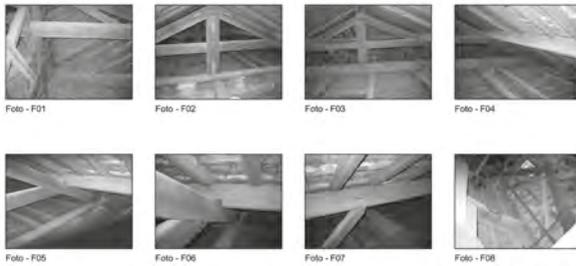
Fig. 14. Sistemas construtivos existentes.

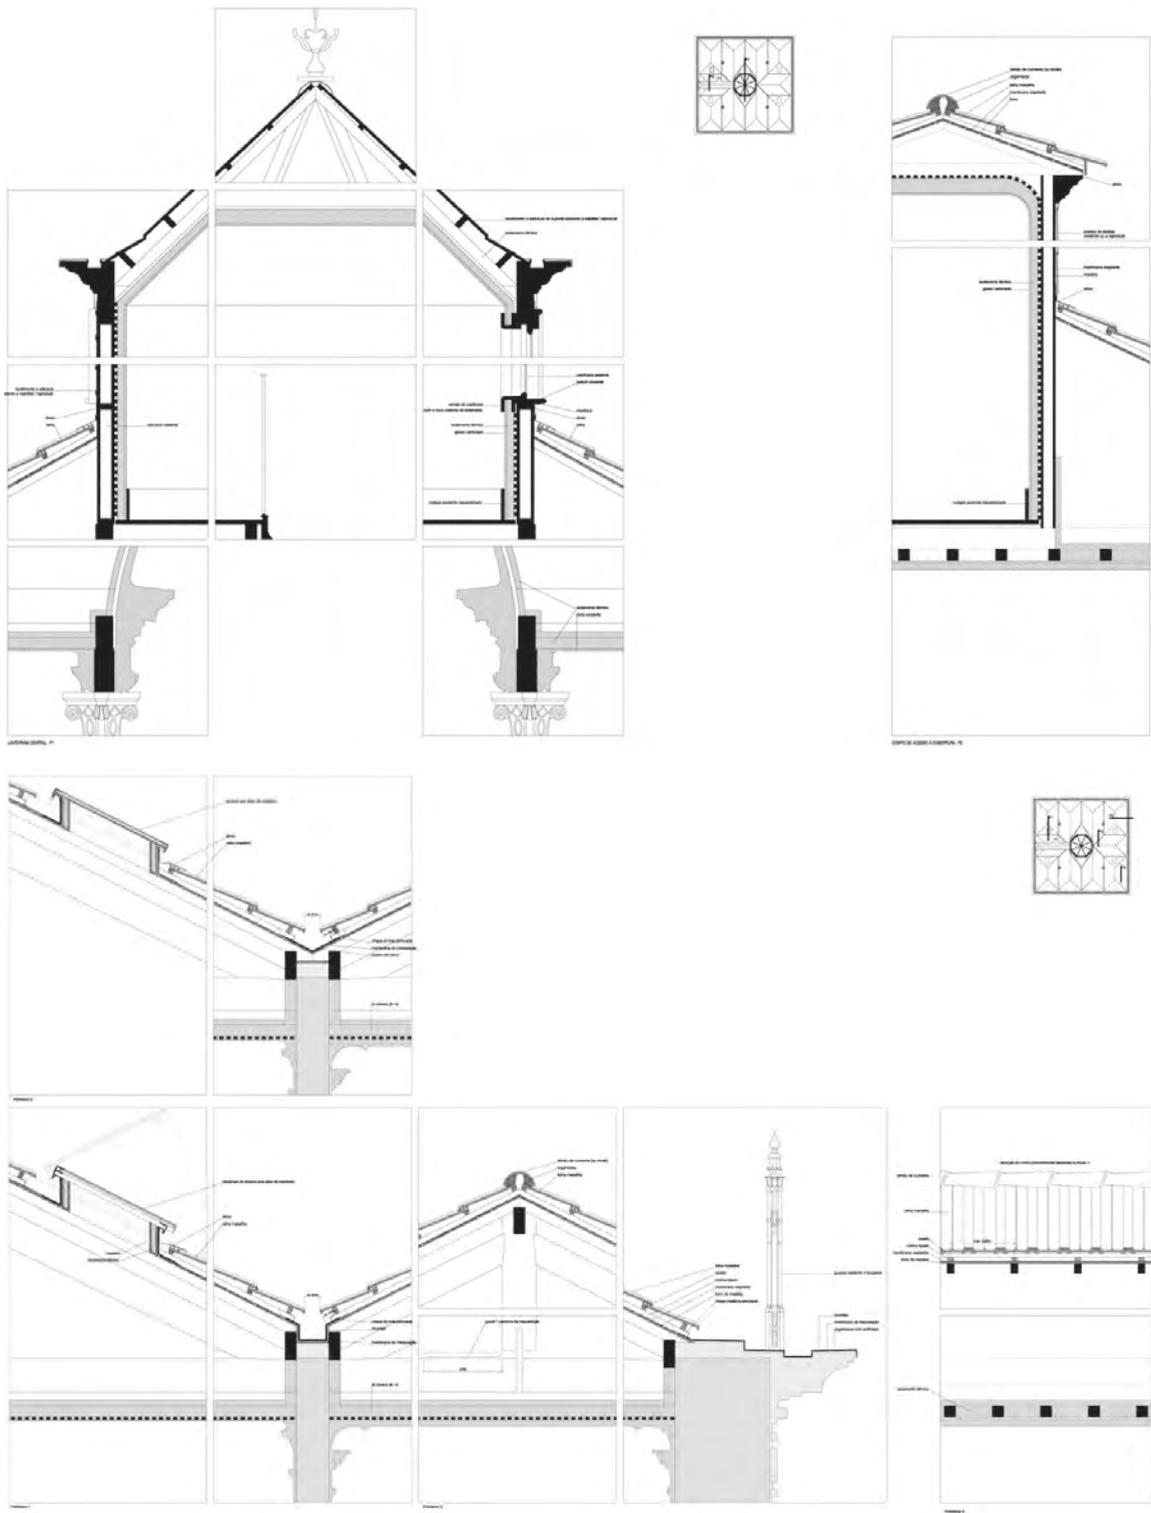
Fig 17. Pormenores construtivos da cobertura.

Tendo-se verificado ser prioritária a intervenção na cobertura, fonte de inúmeras anomalias, optou-se, neste caso, por uma reconstrução integral, introduzindo elementos de melhoria do desempenho de estanquidade e térmico, facilitando igualmente o acesso aos desvãos dos vários módulos da cobertura.
