Sebentas d'Obra Ciclo de construção, do projeto à obra

#20, setembro 2019

**Ex-Cadeia e Tribunal da Relação do Porto**

Porto

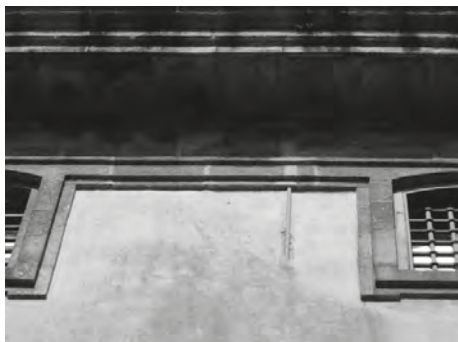
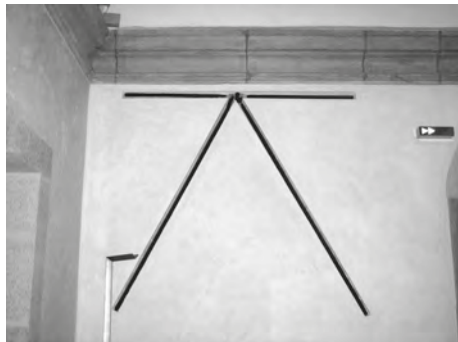
Nesta fachada refere-se a existência de sete tirantes metálicos, numerados de T1 a T7, e localizados ao nível do teto do piso 3 e um outro (T8) ao nível do teto do piso 2 (Figs. 55 e 56) que se desenvolvem perpendicularmente à parede de fachada, amarrando nessa parede e em paredes resistentes interiores por meio de ancoragens transversais aos tirantes (Figs. 57 e 58). Considera-se que a colocação dos tirantes é posterior à construção original com o intuito de restringir a deformação para fora do plano que ocorreu ou ocorre ainda, desconhecendo-se a relação desta deformação com os problemas de execução desta fachada e em particular da sua derrocada em fase de construção. Segundo os relatos conhecidos da construção deste edifício, sabe-se que a construção desta fachada foi problemática.

Fig. 56 Localização em planta dos tirantes metálicos.  
 Fig. 57 Amarração de tirantes pelo exterior e pelo interior.

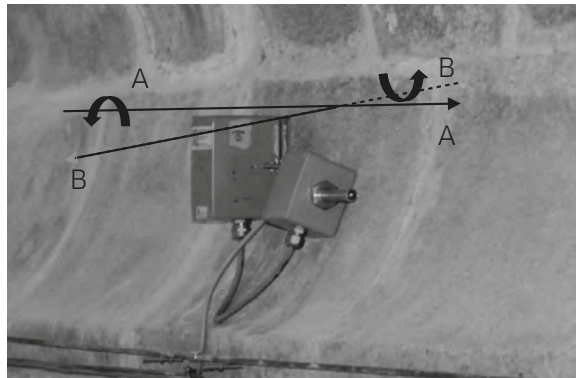
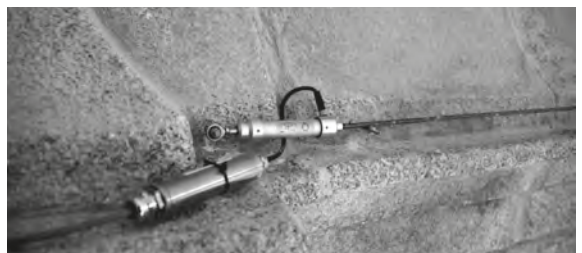
Fig. 61 Localização em planta das zonas de monitorização M\_I, M\_II e M\_III, destacadas pelas formas.

Fig. 62 Fotos ilustrativas do tipo de instrumentação instalada: a) extensómetros e RTDs nos tirantes metálicos, b) fissurómetro numa junta de blocos de pedra, c) sensor de rotações (clinómetro, à esquerda) e temperatura (à direita), d) sensor de deslocamento, e) sensor de temperatura e clinómetro com sentidos de medição da rotação e f) fissurómetro

Para um melhor controlo das deformações registadas após inspeção e diagnóstico efetuado pelo Instituto da Construção da FEUP foi implementado pelo LESE, e por fases, um plano de monitorização das fachadas, presentemente com toda a monitorização instalada e a registar a informação, (Fig. 61), permitindo uma interpretação integrada do comportamento de todo o edifício. Todos os sensores são elétricos sendo a informação enviada para o LESE onde os resultados são analisados e tratados.
