Bondade, dor, amor, ódio acerca das fachadas do Teatro Nacional de São João

Processos construtivos e fatores de degradação dos elementos decorativos das fachadas do Teatro Nacional São João

O presente artigo documenta alguns dos processos construtivos que foi possível registar no decurso das intervenções realizadas nos elementos escultóricos e decorativos das fachadas do edifício do Teatro Nacional São João (TNSJ). Adicionalmente, descrevem-se também fatores de degradação que se relacionam com o processo construtivo e os materiais envolvidos.

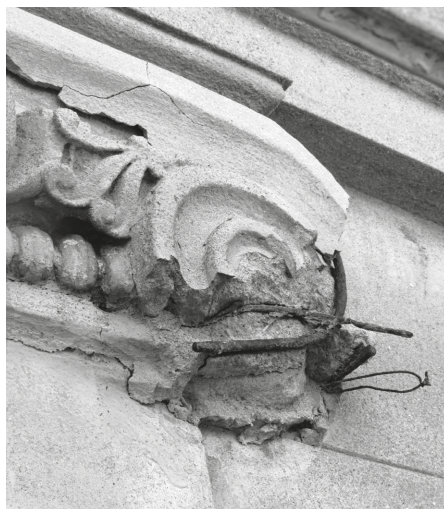
Fig. 26. Varões metálicos em nariz de escultura, 2013.

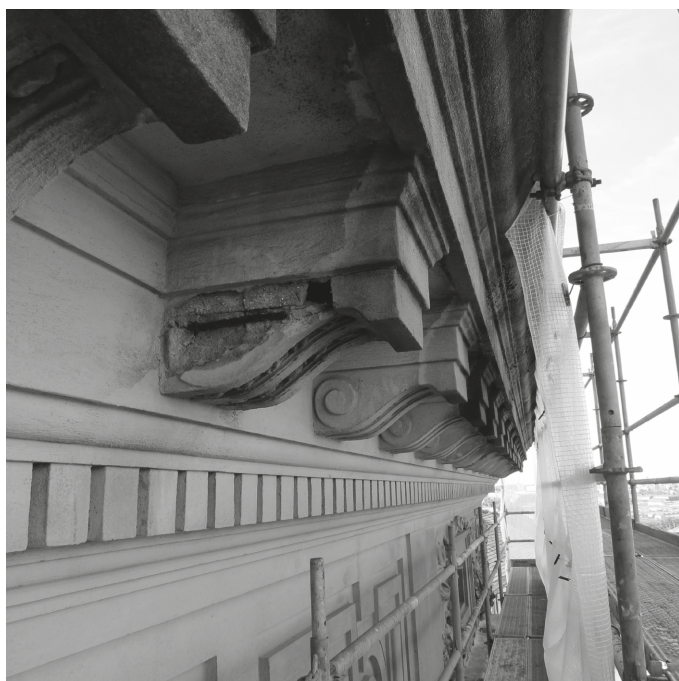
Fig. 29. Varões metálicos nas mísulas, 2013

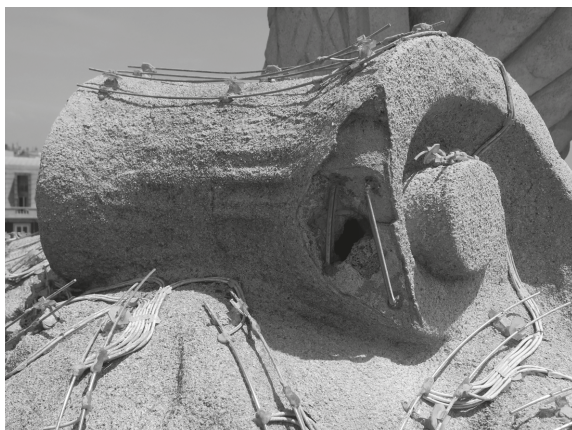
Fig. 30. Cornija fingida (volume oco), 2014.

• A cornija é executada em volume oco, moldado com rede de galinheiro e argamassa numa espessura desconhecida, e incorpora também varões metálicos longitudinais e transversais. Pelo que foi observado numa zona da fachada poente, onde a reparação das telas de impermeabilização permitiu pôr a descoberto uma parte degradada da cornija, supõe-se que o seu processo construtivo seja o seguinte: vigas de betão (ou cimento) armado em consola, ortogonais ao plano

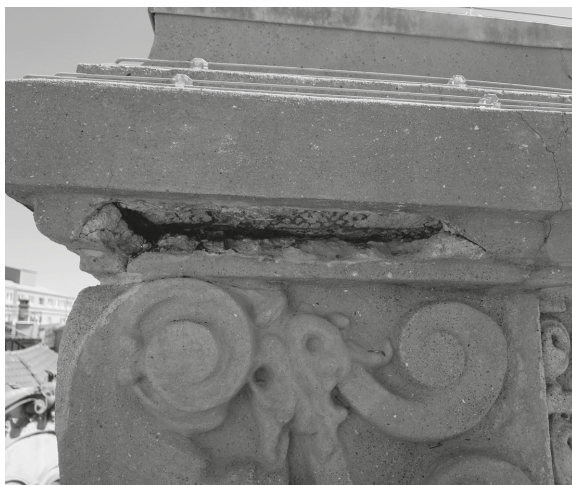
Fig. 32. Voluta (volume oco), 2019.

nas volutas que ladeiam as cabeças dos elementos femininos do cimo das fachadas laterais e em parte dos muretes da cobertura, bem como no friso decorativo a nível intermédio (Fig. 32 a Fig. 34). Relativamente aos muretes da cobertura e ao friso decorativo, é de salientar que estes elementos apenas foram identificados como volumes ocios durante a inspeção e reparação das fachadas em 2017 e 2019, face aos danos que passaram então a apresentar.

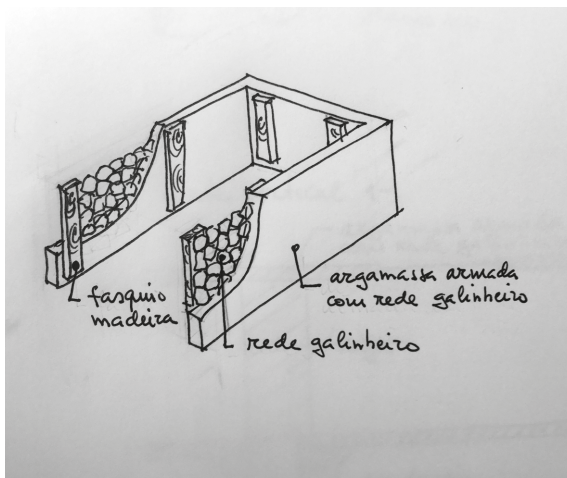
Fig. 37. Esquema da zona inferior de uma mísula em volume oco com varão e rede de galinheiro, 2020

superior de remate (Fig. 37 a Fig. 40). Estas peças possuem cerca de 2 a 3 cm de espessura, e réguas de madeira que se pensa servirem para esticar a rede de galinheiro. A fixação das mísulas à fachada era feita através de dois varões metálicos existentes lateralmente, no topo da peça inferior da mísula (peça com curvatura) (Fig. 37). O nivelamento desta peça inferior era feito através de quatro arames zincados (tipo pendurais), fixos superiormente em vigas existentes na cornija, no alinhamento das mísulas, e inferiormente na base curva da mísula (que iam sendo torcidos com um pau ou ferro). A peça superior da mísula era executada em U e entrava por cima da outra peça, tipo "gaveta", sendo posteriormente rematada (Fig. 39 e Fig. 40). Durante a obra de 2013/2014, optou-se pela substituição integral das mísulas (tendo estas sido replicadas através de moldes), uma vez que grande parte delas estavam fortemente degradadas. A colocação das novas mísulas utilizou o mesmo sistema construtivo;

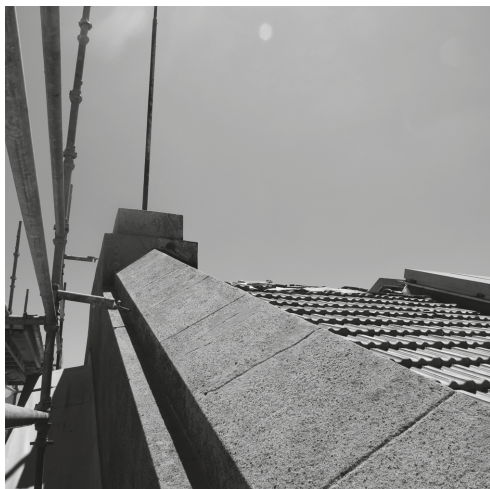
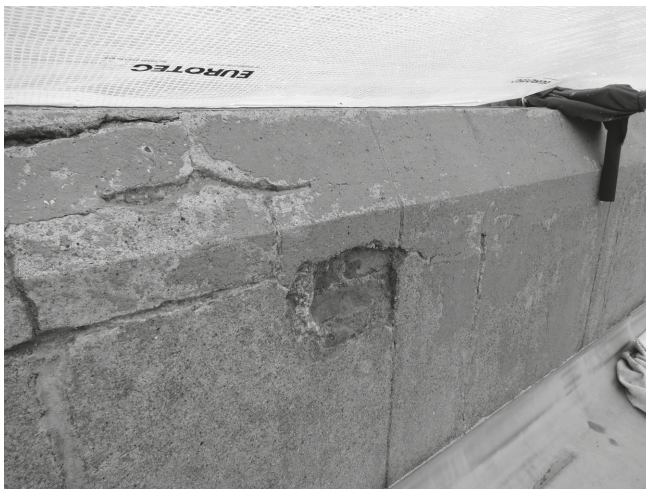
Fig. 51. Extração de carote em pano liso, 2013

- Foi extraído um carote de diâmetro Ø100 mm na argamassa de panos lisos da fachada, para aferir a sua constituição e espessura (Fig. 51 e Fig. 52). Este carote permitiu identificar a existência de um revestimento em argamassa homogénea com pedaços de tijolo incorporados, pouco porosa e diferente da camada de acabamento com cerca de 1 cm, cujo acabamento final é em areia siliciosa de tom amarelado imitando granito. A espessura do revestimento em argamassa até à

parede portante de granito é de cerca de 12 cm.
