#13, abril 2018

Reabilitação da cobertura da Galeria dos Benfeitores do edifício principal da Santa Casa da Misericórdia do Porto

Porto

Igreja e edifício da sede da Santa Casa da Misericórdia do Porto – diagnóstico e metodologia de intervenção

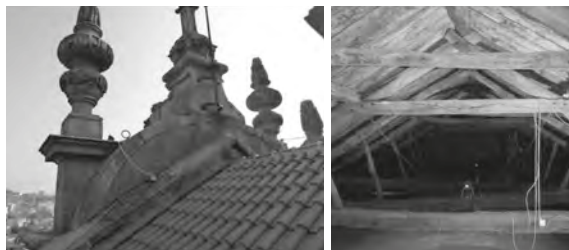
Elemento – Cobertura da nave.

Caraterização construtiva – Cobertura inclinada. Revestimento em telha cerâmica. Estrutura de suporte em madeira incluindo guarda-pó, tela impermeável e ripado. Desvão não útil fortemente ventilado. Sem isolamento térmico. Abóbada circular em alvenaria de tijolo maciço. Existência de elementos emergentes.

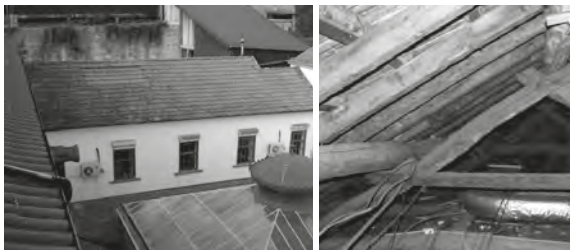
Elemento – Cobertura com revestimento em telha cerâmica.

Caraterização construtiva – Cobertura inclinada. Revestimento em telha cerâmica. Estrutura de suporte em madeira constituída por ripado e contra-ripado. Desvão não útil fortemente ventilado. Sem isolamento térmico, excepto no corpo B. Existência de elementos emergentes e clarabóias.

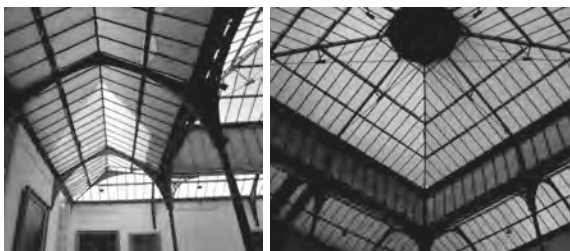
Elemento – Cobertura Metálica Envidraçada da Galeria dos Benfeitores.

Caraterização construtiva – Cobertura transparente. Forma quadrangular. Vidro simples laminado. Corpo central opaco.

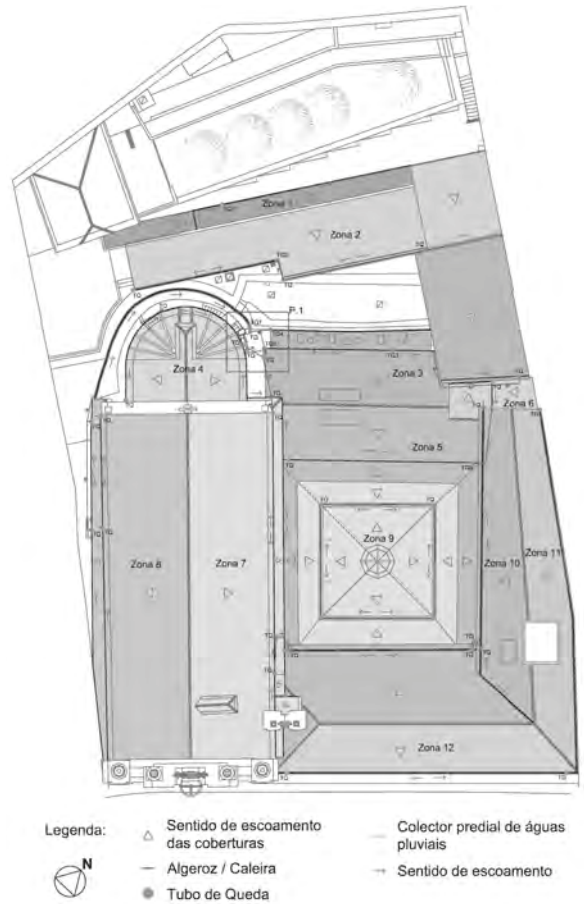
Fig. 9. Esquema de princípio de drenagem de águas pluviais da cobertura dos edifícios.

O sistema de drenagem de águas pluviais da cobertura dos edifícios é muito complexo, como se evidencia na Fig. 9.
