Reabilitação do Pavilhão dos Desportos

1. Introdução

Plano de inspeção

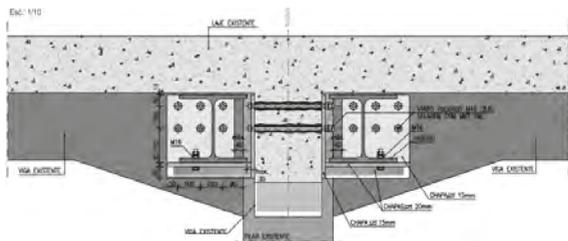
O enchimento atual não reflete as juntas de dilatação existentes na estrutura o que origina algumas patologias. Neste novo enchimento propõem-se a realização de juntas de retração (com 35 mm de profundidade) mas também não se prevê a realização de juntas de dilatação. Isto justifica-se pela necessidade operacional do piso (atravessamento de infraestruturas e garantia de estanquidade do tecto do piso 0) e, por outro lado, porque não parecem existir (excepto na zona exterior e pisos superiores) movimentos significativos nestas juntas.

Proposta de intervenção. Esquema de reforço da laje do piso 1, 2011.

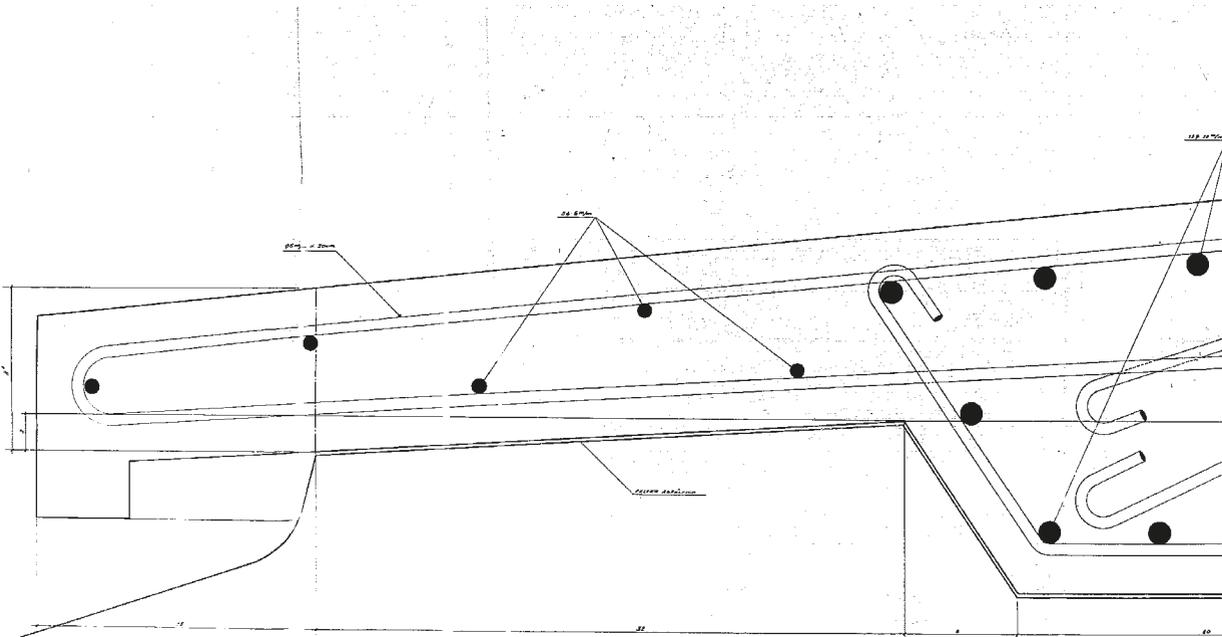
Esse reduzido recobrimento teve, como consequência, que muitas armaduras se encontrem oxidadas, o betão fissurado ou mesmo delaminado. Esta situação agrava-se nos painéis que assentam sobre a viga do nível 5, onde a junta é uma causa de fissuração sistemática.

Patologias frequentes na cúpula a partir do nível 9 (paralelo 4).
Projeto Acústico. Implantação altimétrica dos refletores, [1951].
> Pormenores
