Livros d'Obra

**MÉTODO SIMPLIFICADO
DE DIAGNÓSTICO
DE ANOMALIAS EM EDIFÍCIOS**

Vitor Abrantes
J. Mendes da Silva

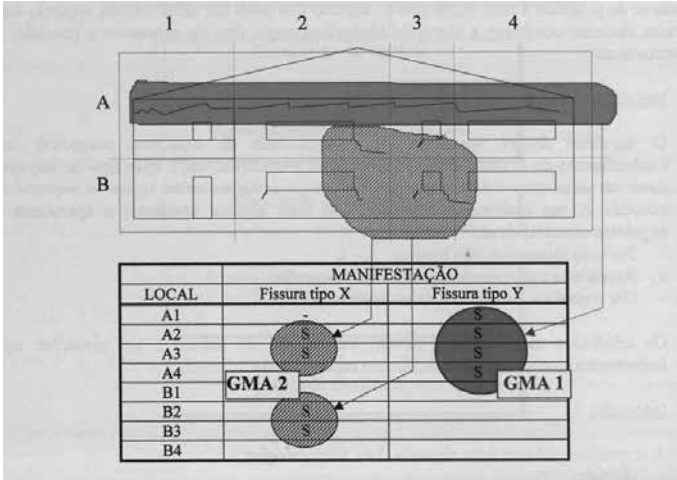
A sistematização das anomalias verificadas materializa-se através de um quadro/tabela de dupla entrada (figura 2.4.), no qual se associam dois descritores: o local e a manifestação.

Figura 2.4. Exemplo de identificação de GMA na análise de uma fachada [5].

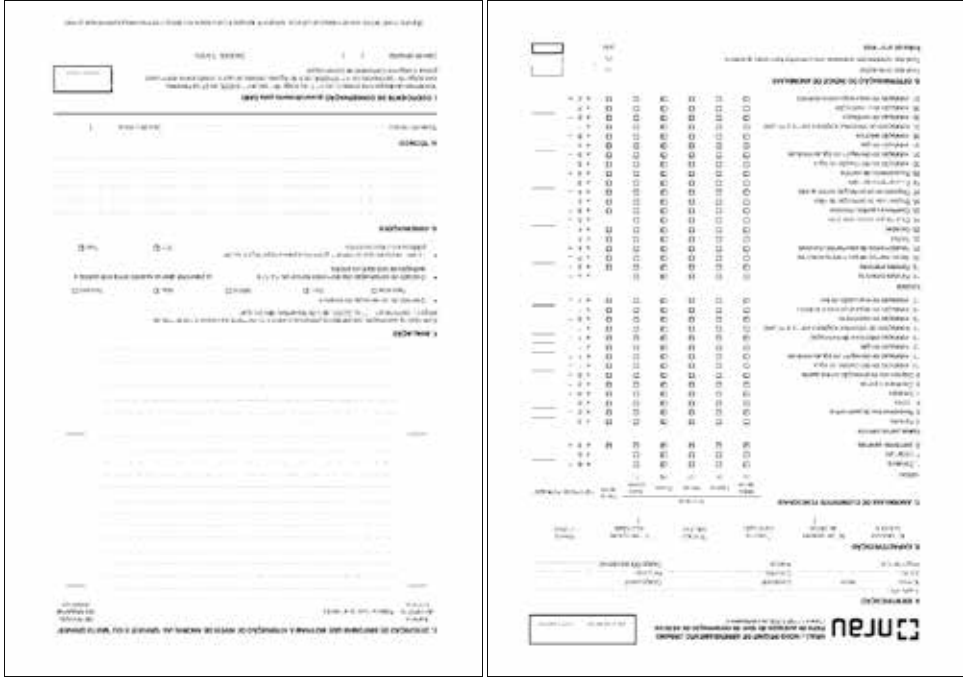
The condition of a rented unit is assessed by visual inspection, registering the information collected in an evaluation sheet, serving as "checklist", divided in the following fields (figure 2.10.):

- Identification (of the unit);
- Characterization (of the unit/building);
- Defects in functional elements;
- Defect index calculation;
- Description of the symptoms that justify "severe" and "critical" assessment of defects;
- Evaluation;
- Observations.

Figure 2.10. MAEC evaluation sheet [11].

Figura 2.10. Ficha de avaliação do MAEC [11].

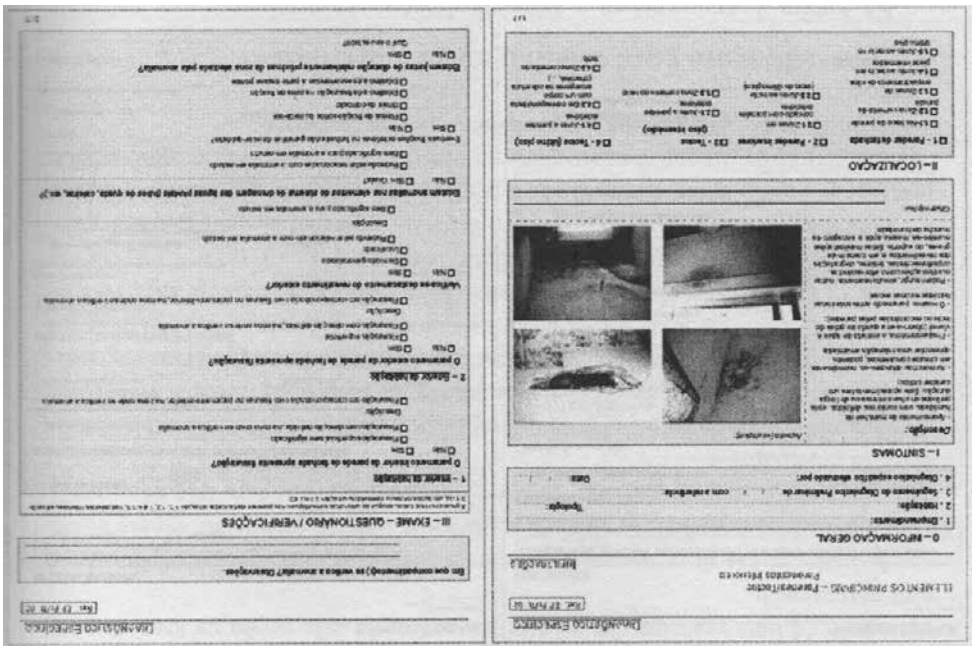
Figure 2.6. Example of a specific diagnosis sheet [7].

In the cases where, after completion of the "Preliminary Diagnosis" the gathering of information is insufficient to allow the precise identification of the existing pathology, it is fundamental to perform a more detailed analysis. Under these circumstances and based on the presumed pathology, there should be a "Specific Diagnoses" (figure 2.6) which objective is to conduct a new survey [7].

Nos casos em que, após a conclusão do “Diagnóstico Preliminar”, a recolha de informação não for suficiente para permitir a identificação exata da patologia existente, torna-se fundamental uma análise mais detalhada. Nestas circunstâncias e tendo por base as presumíveis patologias, deve-se proceder à realização dos “Diagnósticos Específicos” (figura 2.6.) cujo objetivo consiste na condução de um novo levantamento de informação [7].

Figura 2.6. Exemplo de uma ficha de diagnóstico específico [7].

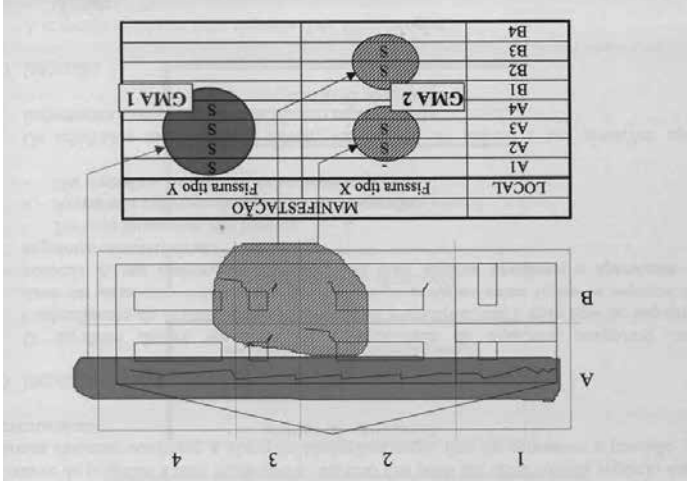
The systematization of the anomalies observed is materialized through a chart/two-entries table (Figure 2.4), in which two descriptors are linked: the location and the occurrence.

Figure 2.4. Example of a GMA identification in a facade [5].

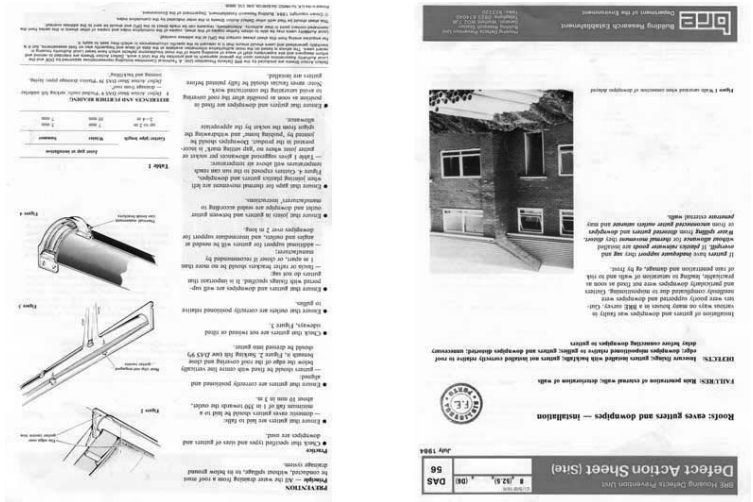
Figure 2.1. Example of a "Defect Action Sheet" [1].

The information embedded in a "Defect Action Sheet" (figure 2.1) is presented in the following fields:

- Failure (pathology description);
- Defects (causes description);
- Prevention (Principle and Practice);
- References (and complementary publications);

A informação contida nas “Defect Action Sheet” (figura 2.1.) é apresentada nos seguintes campos:

Figura 2.1. Exemplo de uma “Defect Action Sheet” [1].
