Sebentas d'Obra Ciclo de construção, do projeto à obra

#21, março 2021

Reabilitação do Mercado do Bolhão

Nuno Valentim arquitetura

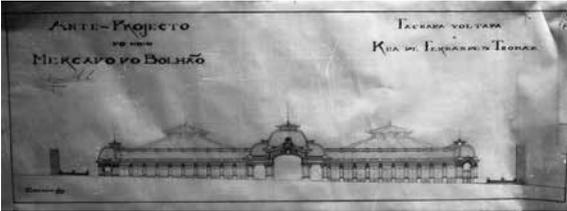
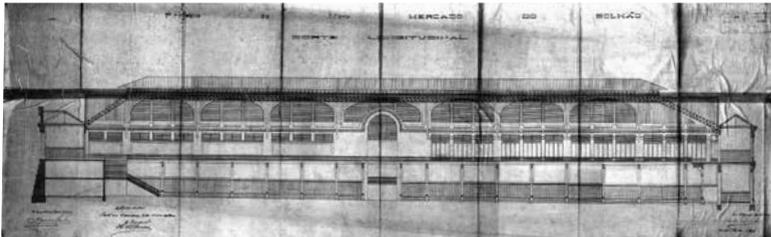
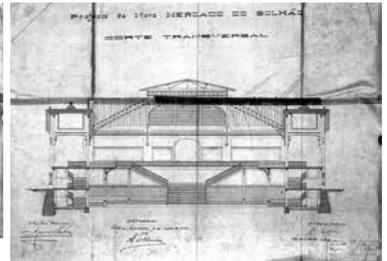
Fig. 09 e 10. Anteprojecto do Mercado do Bolhão de 1914, incluindo encerramento do edifício com cobertura superior que nunca chegou a ser executada, A. Correia da Silva (AHMP).

ser a contradição entre os interesses do comércio e do conforto.” [Fig. 09 e 10]

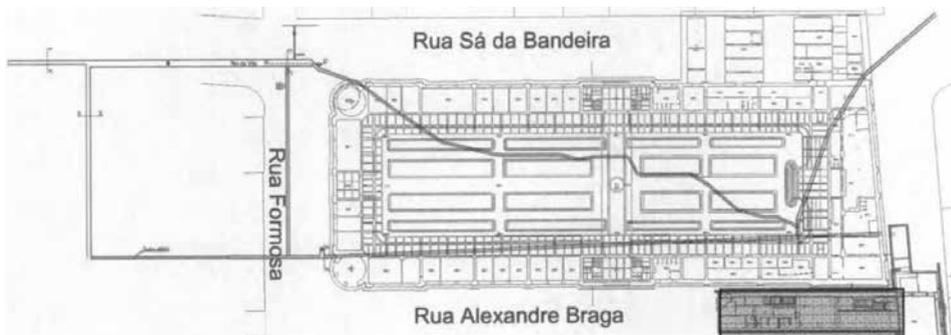
Fig. 11. Galerias subterrâneas existentes na área de implantação do Mercado do Bolhão.

Houve ainda a necessidade de desviar uma galeria subterrânea de águas pluviais existente sob o mercado, empreitada que foi realizada pela Câmara Municipal do Porto em 2018, previamente ao arranque da empreitada geral. [Fig. 11]

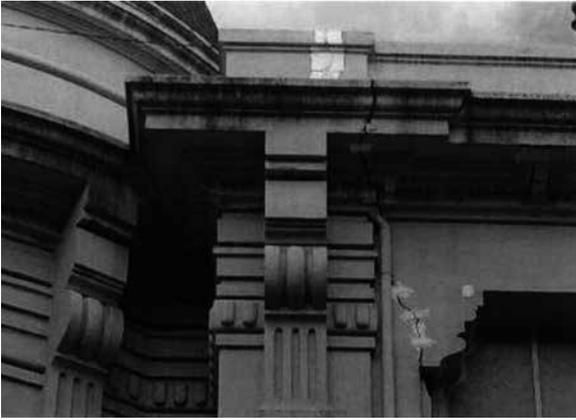
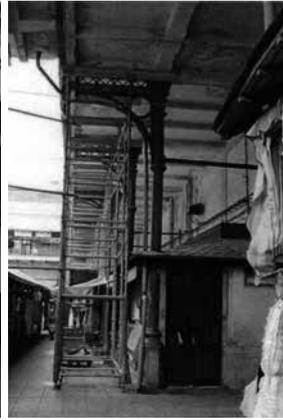
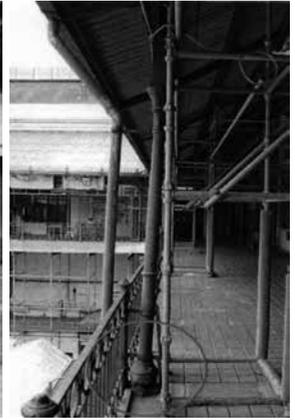
Fig. 15, 16 e 17. Exemplos de áreas de fachada e estruturas metálicas com deformações/fissuras (retirado do “Relatório de Diagnóstico e Inspeção Estrutural LESE/FEUP 2009”).

- O edifício apresentava razoáveis condições estruturais, apesar de se terem observado algumas deformações estruturais decorrentes de assentamentos que ocorreram nas paredes portantes da metade sul da estrutura; [Fig. 15 a 17]
- Seria necessário proceder ao reforço de fundações das paredes sul do edifício do mercado;
- Seria possível a execução de caves. Esta acção seria facilitada pelas características do solo de fundação da metade sul do edifício do mercado, os quais são essencialmente constituídos por solos de aterro que em algumas zonas atingem os 15m.

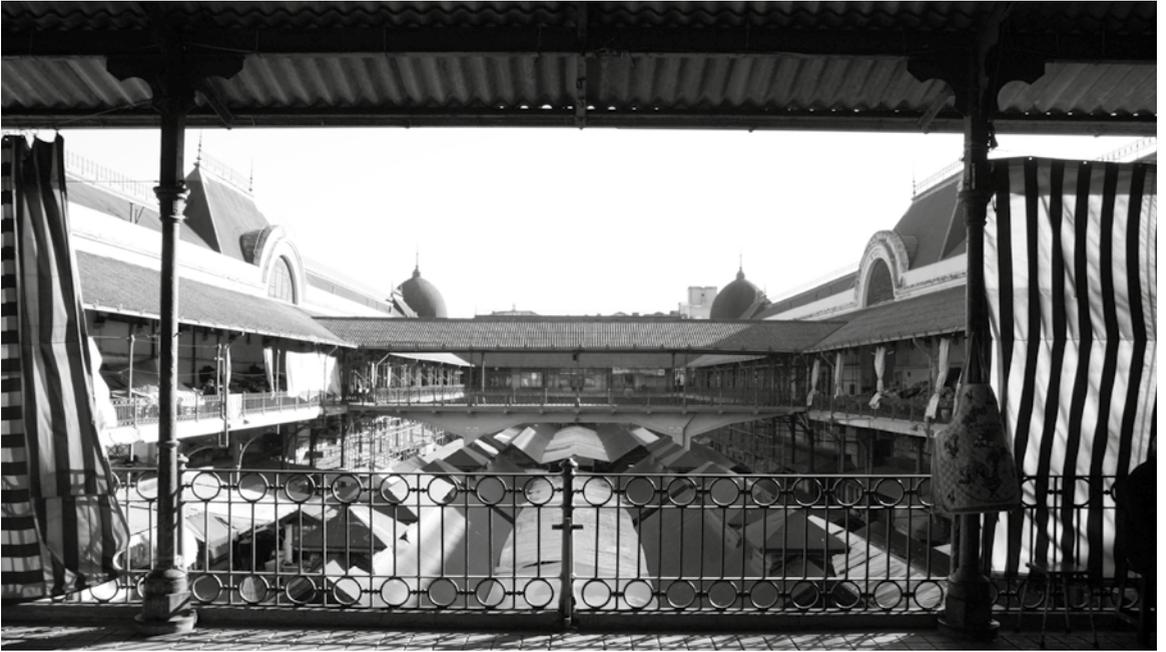
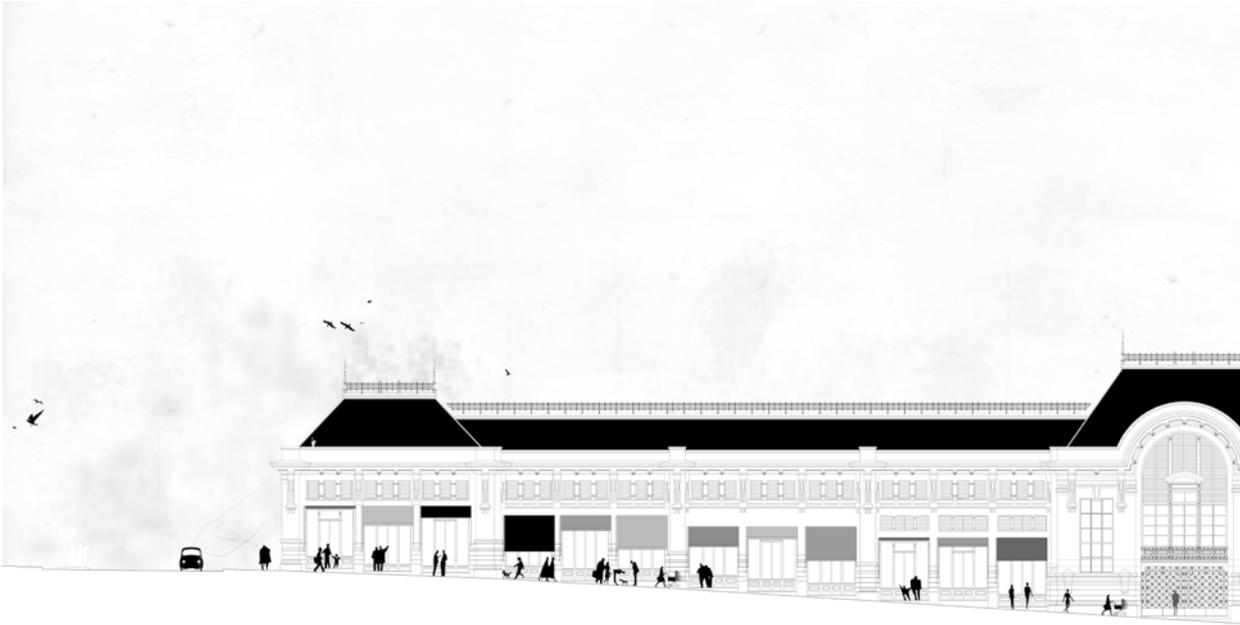
Fig. 18 e 19. Imagem da situação existente e fotomontagem a partir da entrada da Rua Fernandes Tomás (antes e depois da intervenção).
Fig. 20. Projecto de Reabilitação (2015) - estudo de reposição de montras em ferro fundido e toldos.

Sublinha-se que a estratégia fundamental do projecto assenta na recuperação e valorização da matriz original do edifício e na actualização da sua actividade central [Fig. 18 e 19], alterando apenas o que a renovação do mercado impõe ou obriga a ser ajustado – como as estruturas existentes no terrado ou os espaços/acessos de cargas e descargas.

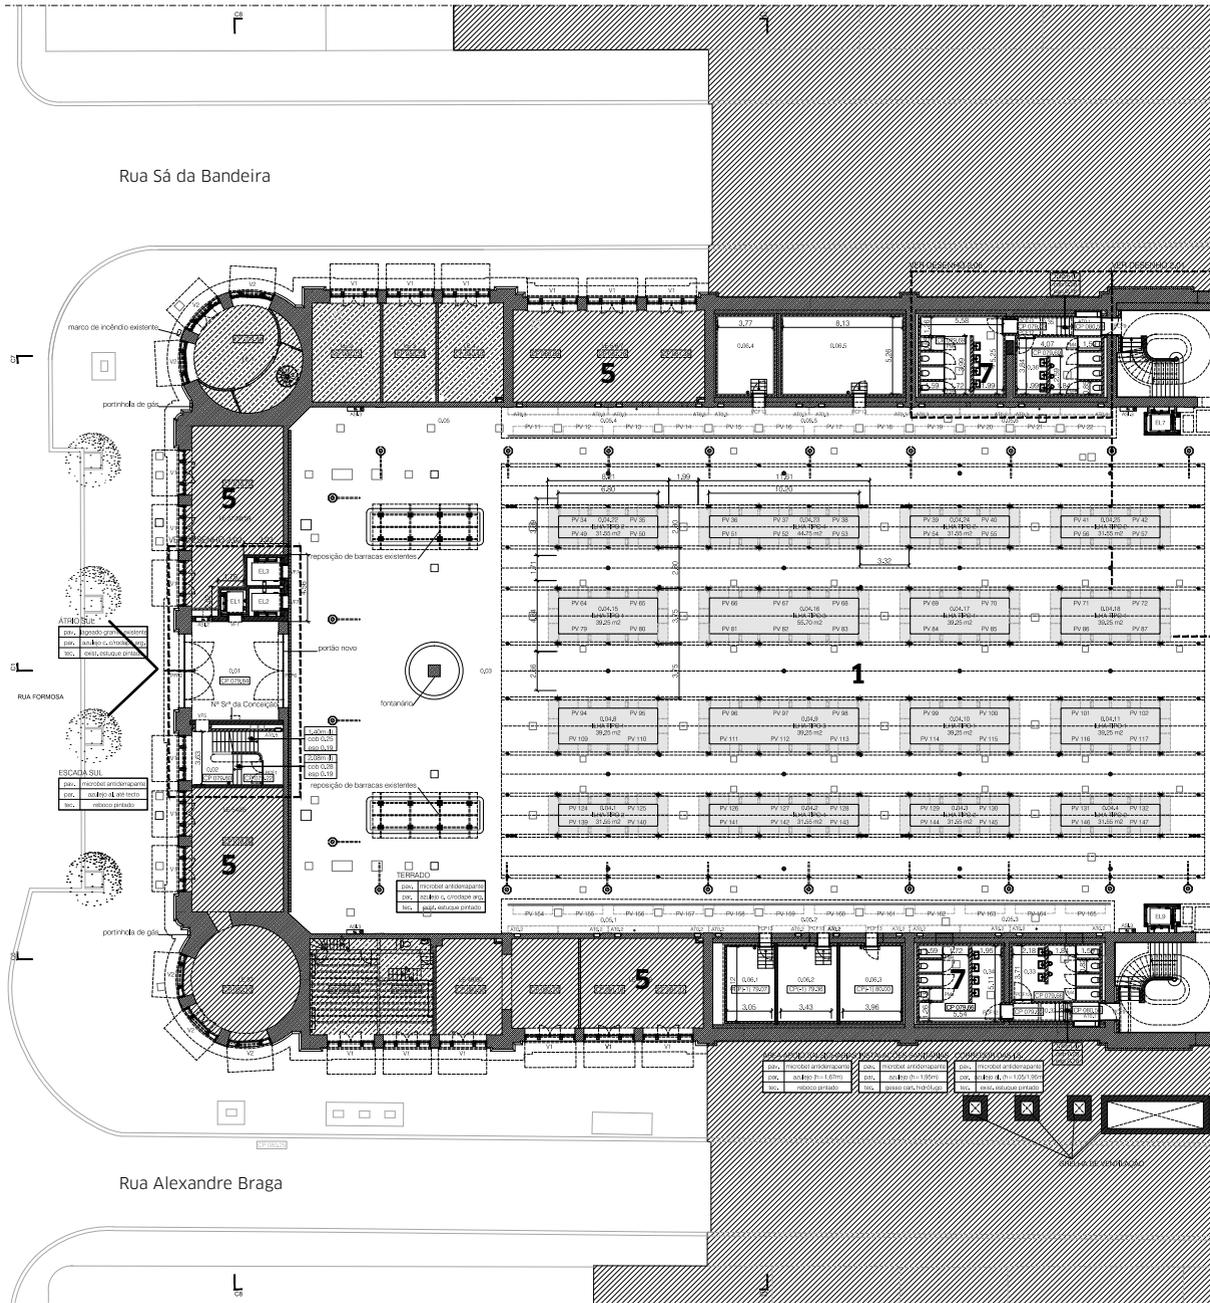
Fig. 21. Piso do Terrado (à cota da Rua Formosa). Legenda: 1. Terraço/postos de venda; 2. Talhos; 3. Peixarias; 4. Ligação à estação de metro; 5. Lojas exteriores; 6. Depósitos para comerciantes; 7. Instalações sanitárias público.

- Piso -1: Cave Logística com sobrepiso destinado a área técnica [Fig. 59];
- Piso 0: Terrado (Mercado de Frescos) – à cota do acesso pela Rua Formosa [Fig. 21];
- Piso 1: Administração e Áreas de Apoio – à cota do acesso pela R. Sá da Bandeira e R. Alexandre Braga, um novo piso introduzido tirando partido do pé-direito elevado do antigo matadouro [Fig. 57 e 58];
- Piso 2: Galeria (Mercado Sazonal e Restauração) – à cota do acesso pela Rua Fernandes Tomás [Fig. 22];
- Piso 3: Sobrelojas;

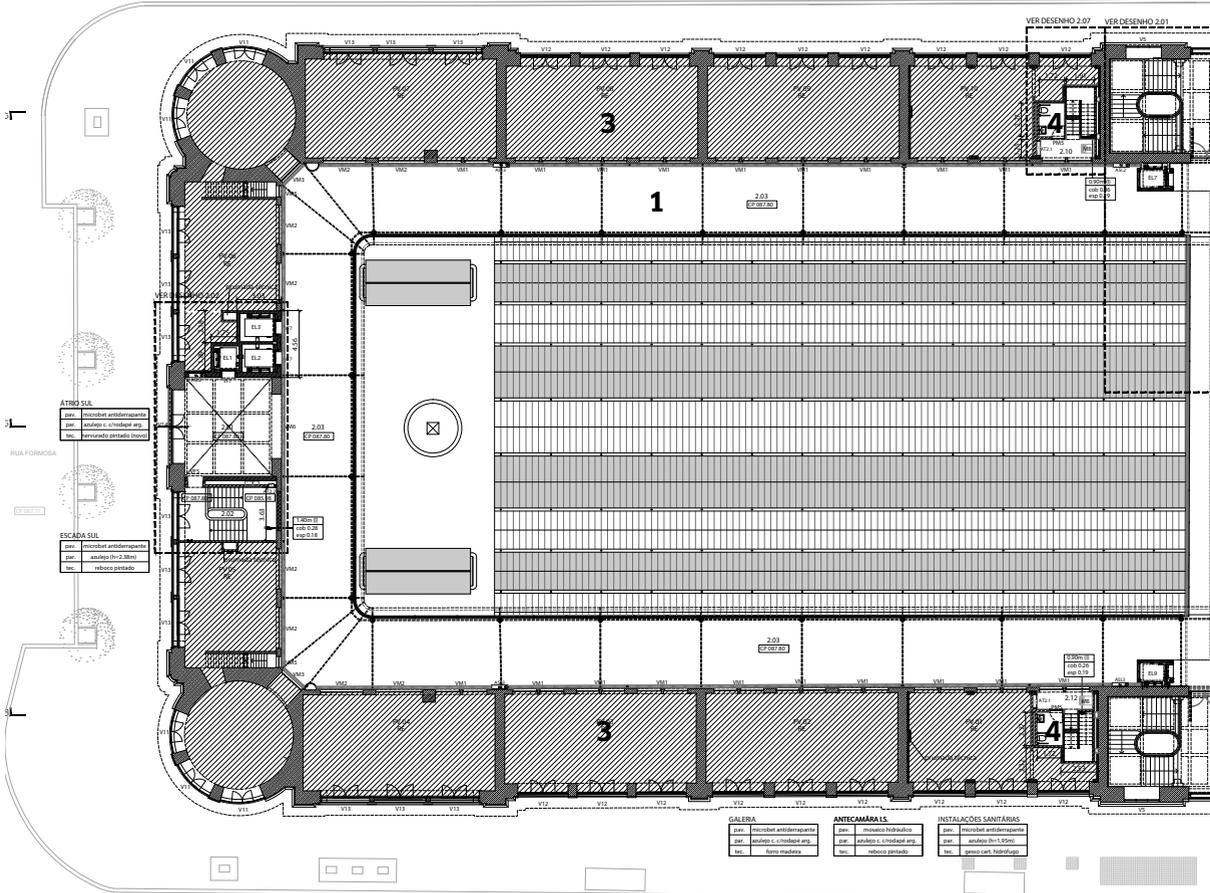
Fig. 22. Piso da Galeria (à cota da Rua Fernandes Tomás). Legenda: 1. Galeria; 2. Passadiço; 3. Restaurantes; 4. I.S. mobilidade condicionada; 5. Lojas exteriores.

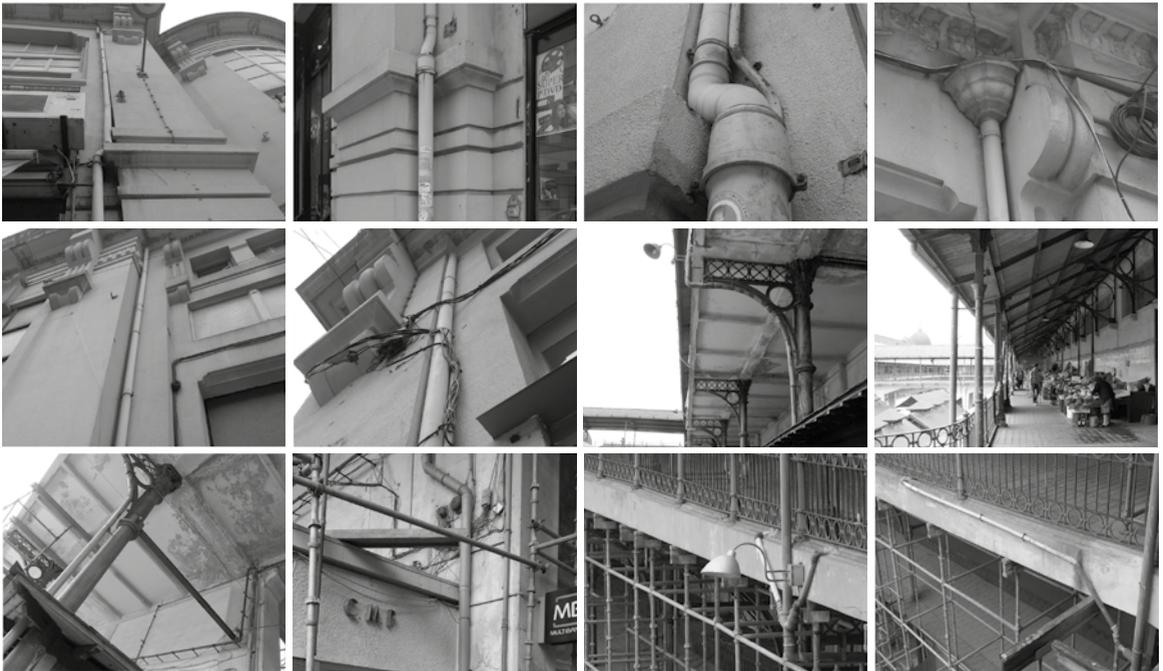
Fig. 23. "Não-valores": problemas diagnosticados na drenagem de águas pluviais existente fachada exterior e fachada interior.

Também o sistema de drenagem de águas pluviais foi sofrendo alterações ao longo do tempo, como se constata no percurso irregular e conflituoso dos tubos de queda exteriores, introduzidos num momento posterior à construção original do edifício [Fig. 23]. Em síntese, a intervenção procura recuperar as coberturas com o revestimento original em soletos de ardósia, melhorando a sua estanquidade, isolamento térmico e drenagem de águas pluviais. Os tubos de queda das fachadas exteriores em PVC são removidos, sendo substituídos por novos tubos de queda em ferro fundido na fachada interior do mercado. [Fig. 24]

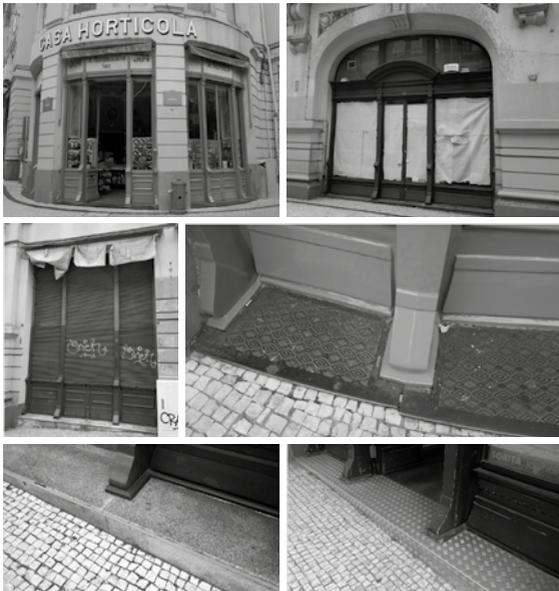
Fig. 25. Valores e "não-valores": caixilharia original em ferro fundido, soleiras originais e adulteradas.

originais, publicidade desqualificada, tubos de queda tortuosos, etc.) [Fig. 25 e 26];

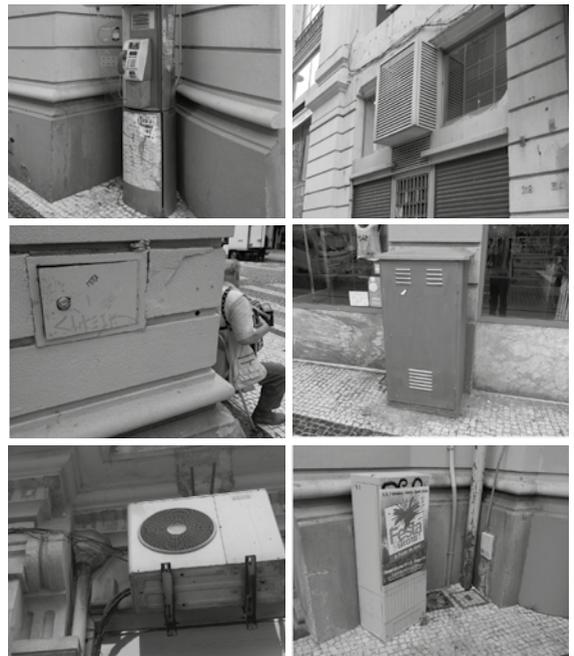
Fig. 26. "Não-valores": problemas diagnosticados com a introdução de infraestruturas nas fachadas exteriores do edifício.

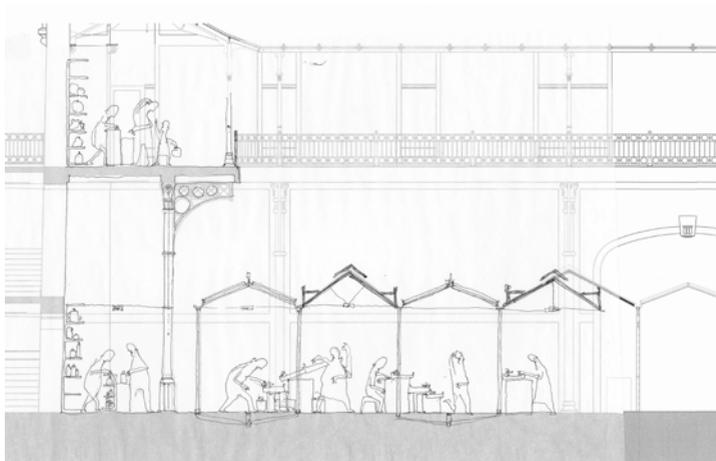
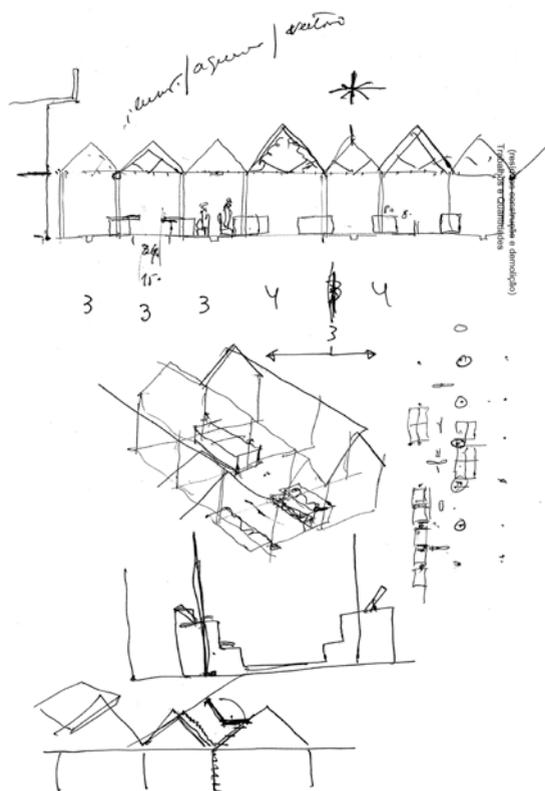
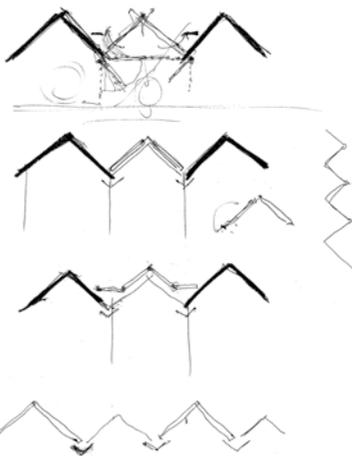
- 1) Apoio sobre
- 2) aquecimento
- 3) Vent
- 4) Apoio

solução
retilos
iluminacao
aquecimento
ventilação
de todos os
- tipo
demontável

Fig. 36. Estruturas do terrado - esboços de projecto (2015).

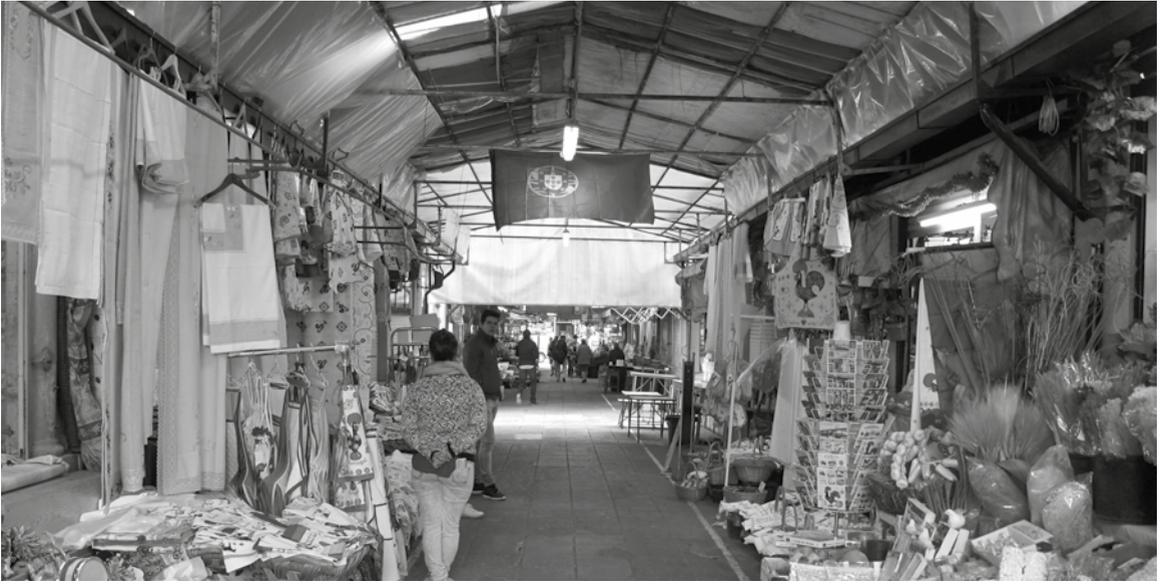
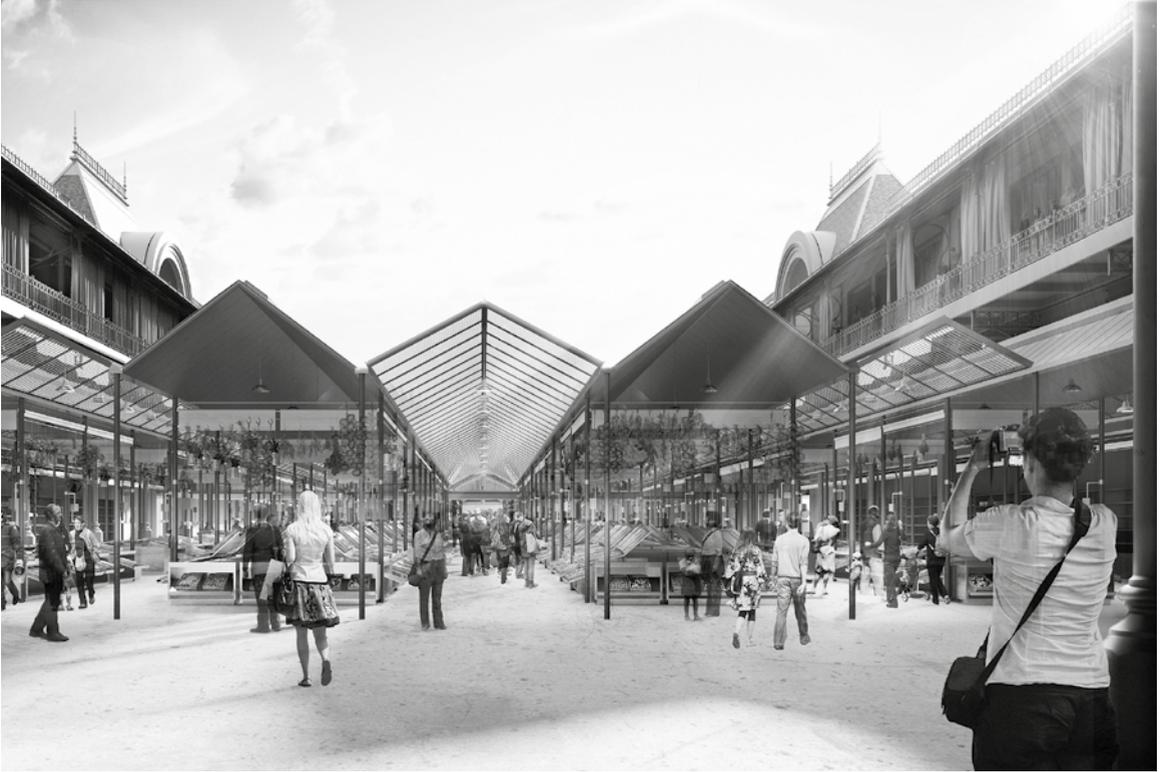
Fig. 37 e 38. Imagem da situação existente e fotomontagem, vista das coberturas do terrado antes e depois da intervenção (2015).

O redesenho das estruturas do terrado pretende potenciar “as tradicionais formas de comércio e da sua possível conjugação com o comércio moderno” – razão da classificação do mercado. [Fig 37 e 38]

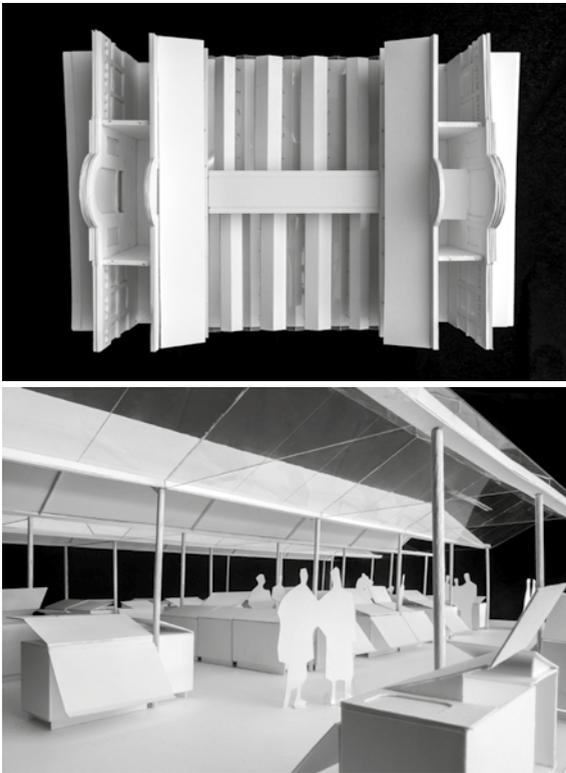
Fig. 39 e 40. Novas estruturas do terrado - maquete de estudo.

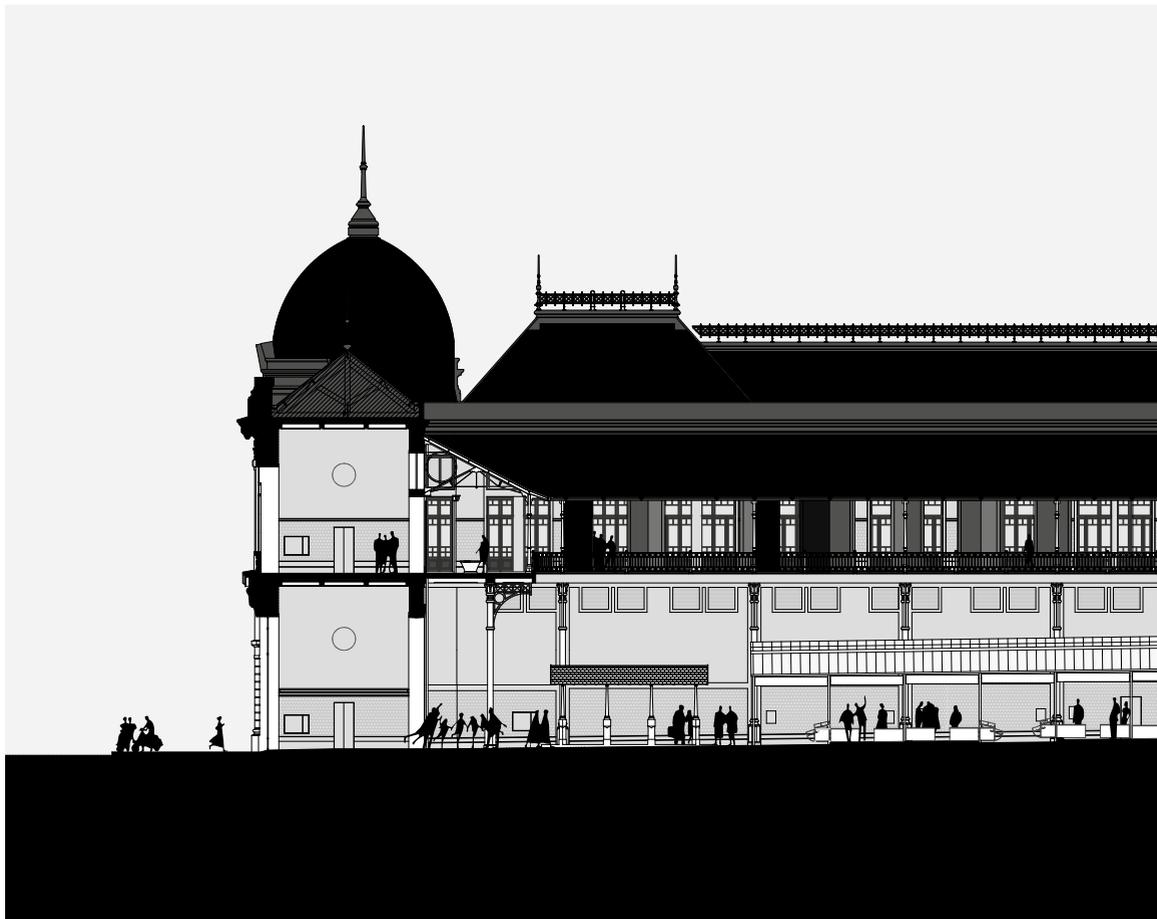
Fig. 42. Alçado interior do Mercado, ilustrando a área de reintegração das barracas históricas (2015).

Mantendo a escala, a permeabilidade e os princípios de natureza formal das estruturas preexistentes [Fig. 42], esta actualização/modernização das construções existentes no terrado procura fundamentalmente incrementar o conforto, a funcionalidade, a higiene, a qualidade e o nível de exigência nas bancas, melhorando incomparavelmente a própria experiência de utilização e usufruto do mercado.

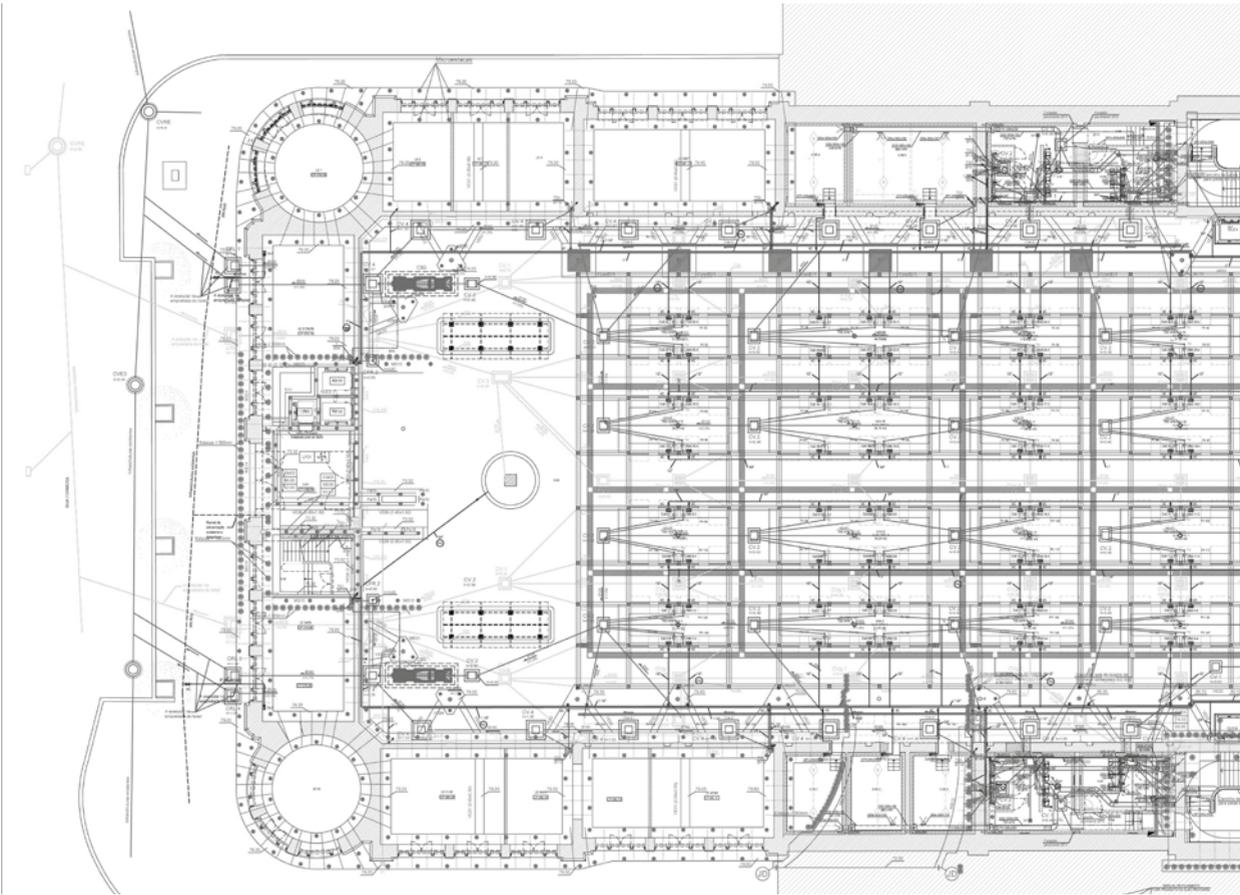
Fig. 43. Vista de Obra, Fev 2021, rede infraestrutural no Tarrado.

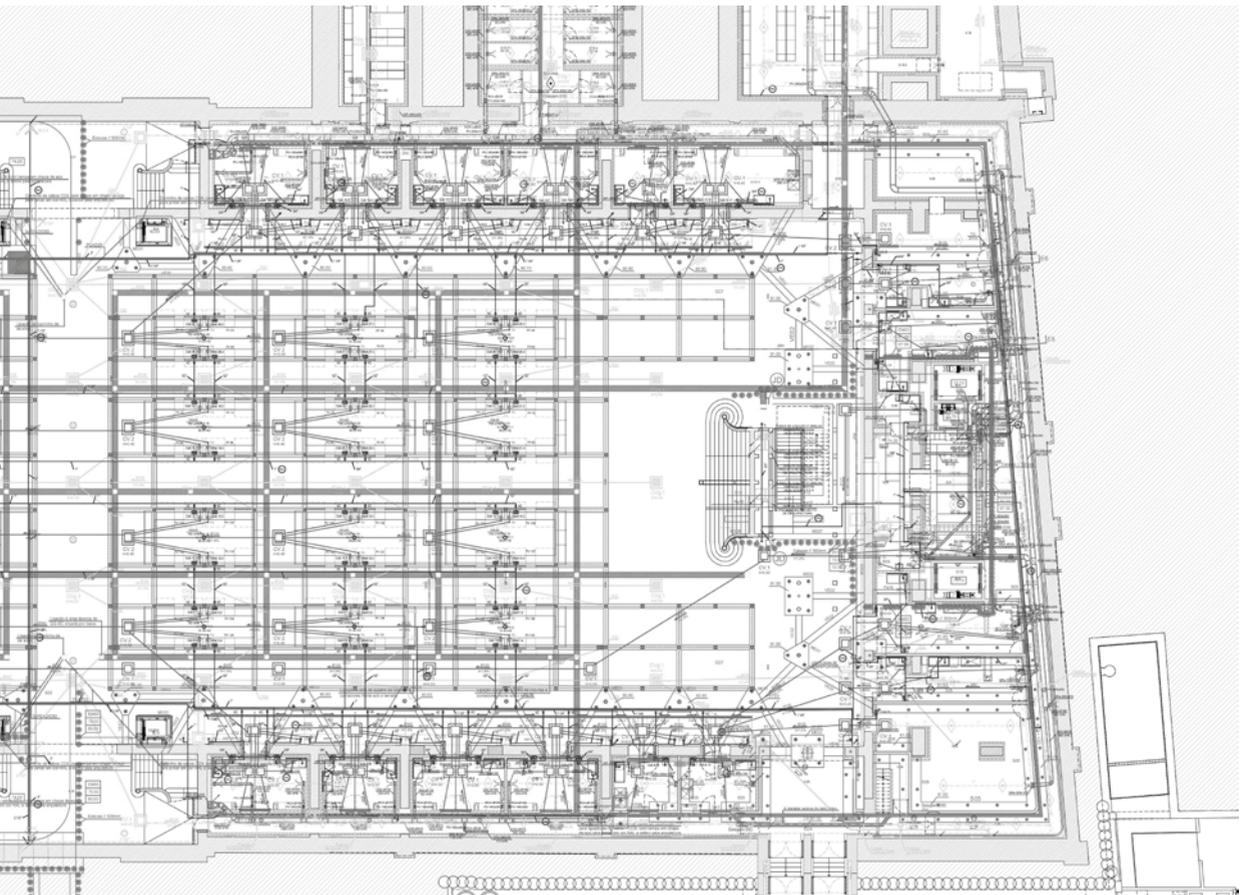
Fig. 44. Projecto de Reabilitação - Planta de sobreposição de infraestruturas - tarrado (2017).

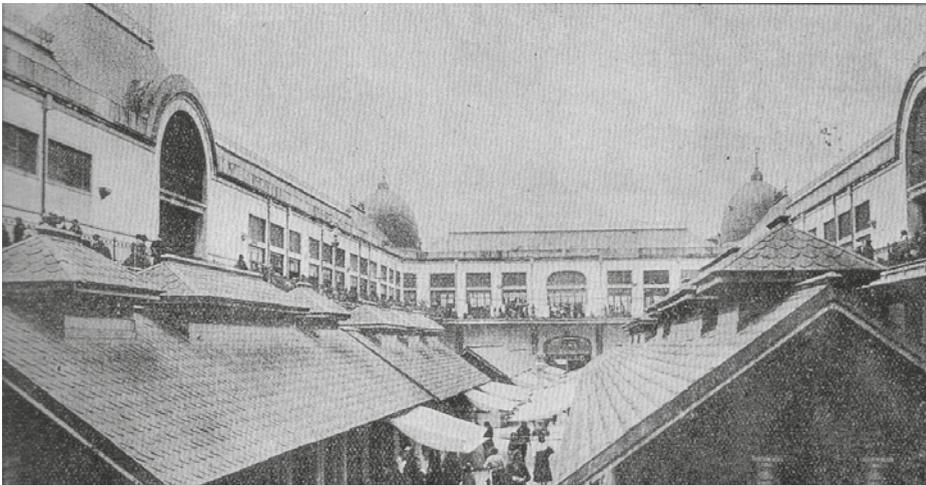
Fig. 45. Interior do Mercado do Bolhão ainda sem a cobertura da Galeria construída.

A actual cobertura da galeria resultou de intervenções posteriores à construção original do edifício (iniciada em 1924, um ano depois da conclusão das obras) [Fig. 45 e 46] sendo visíveis alguns conflitos pontuais na sua integração – sobretudo na intersecção com o sistema de águas pluviais e apoio das asnas metálicas.

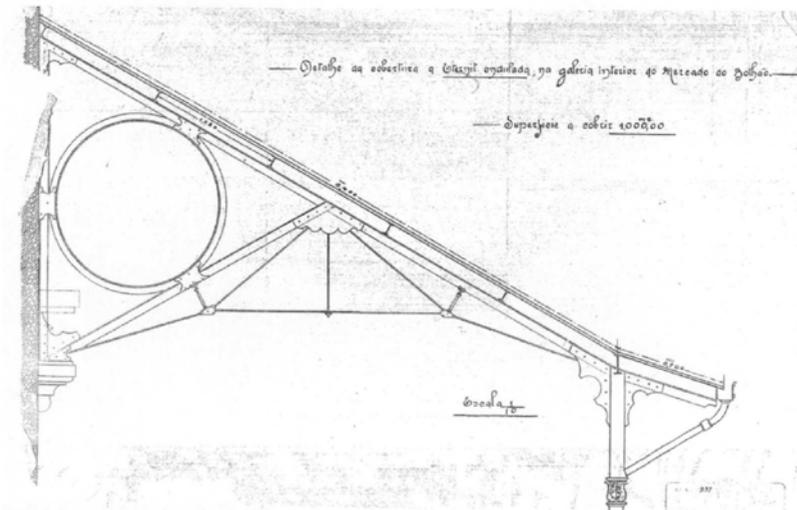
Fig. 46. Proposta de cobertura para a galeria (1923).

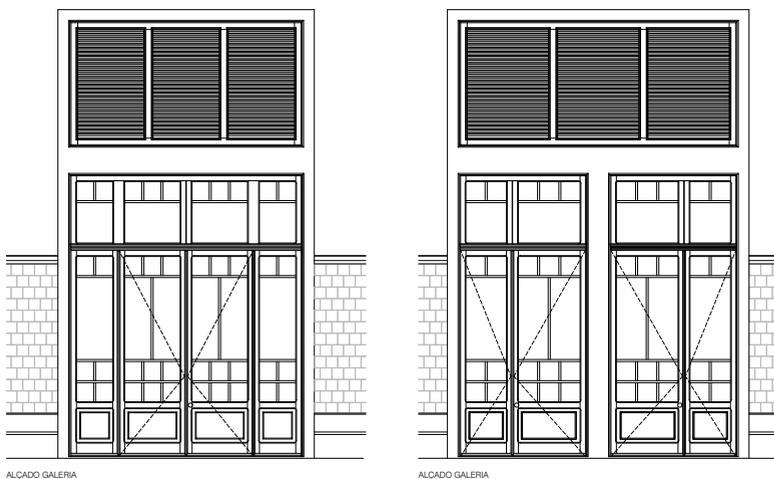
Fig. 47. Vãos exteriores dos restaurantes (galeria) – existente e projecto.
Fig. 48. Vista da Galeria e cobertura do terrado, Out 2011.

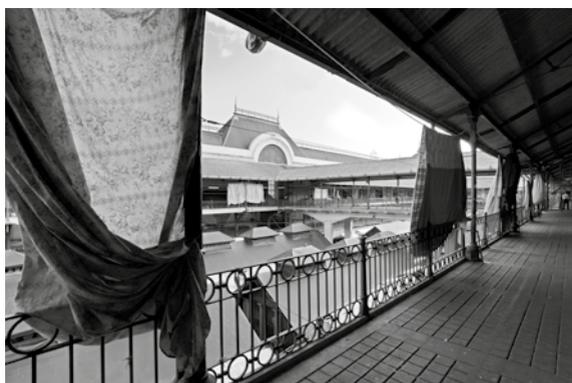
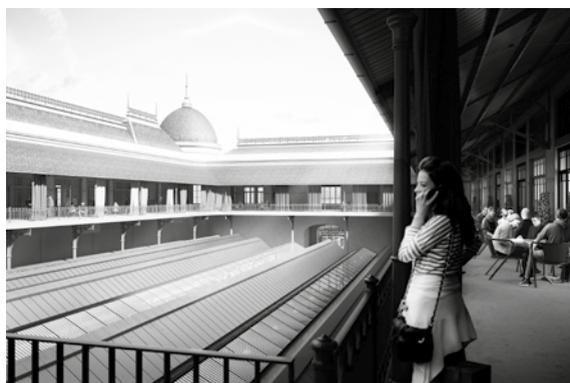
Fig. 49. Vista da galeria e coberturas do terrado, fotomontagem.

Na galeria propriamente dita está prevista a introdução de infraestruturas para bancas temporárias/ mercados sazonais na ala Norte e esplanadas de apoio ao comércio (previsivelmente restauração) na ala Sul, propondo-se uma actualização das cortinas existentes em todo o perímetro -reinterpretando a solução já hoje utilizada. [Fig. 48 e 49]

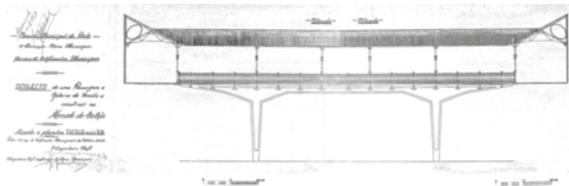
Fig. 50. Projecto de Passagem e Galeria de Venda a construir no Mercado do Bolhão (alçado). Engenheiro Francisco Correia de Araújo, 1938 (AHMP).

Ainda relativamente à acessibilidade, importa referir a substituição da ponte em betão armado, que estabelece uma relação transversal ao nível da galeria. Trata-se de uma intervenção posterior, que remonta a 1940 [Fig. 50 e 51] que alterou, com a sua cobertura, o skyline do Mercado quebrando a continuidade do grande pátio central. Desta forma, propõe-se a sua substituição por uma nova passagem em dois níveis: piso 1 e piso 2/galeria [Fig. 52]. Este novo elemento – descoberto – permite a leitura do contorno original do Mercado e dá à cidade uma nova rua, ligando de nível as Ruas Sá da Bandeira e Alexandre Braga [Fig. 54].

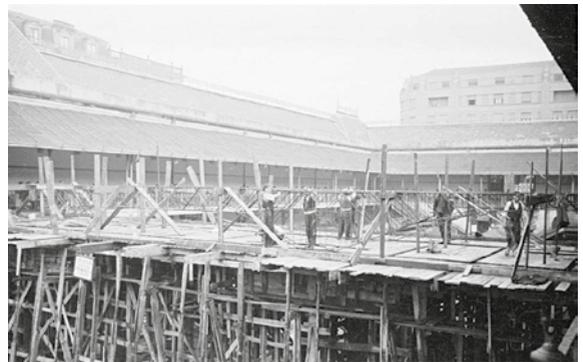
Fig. 51. Obras da Passagem 1938 (AHMP).

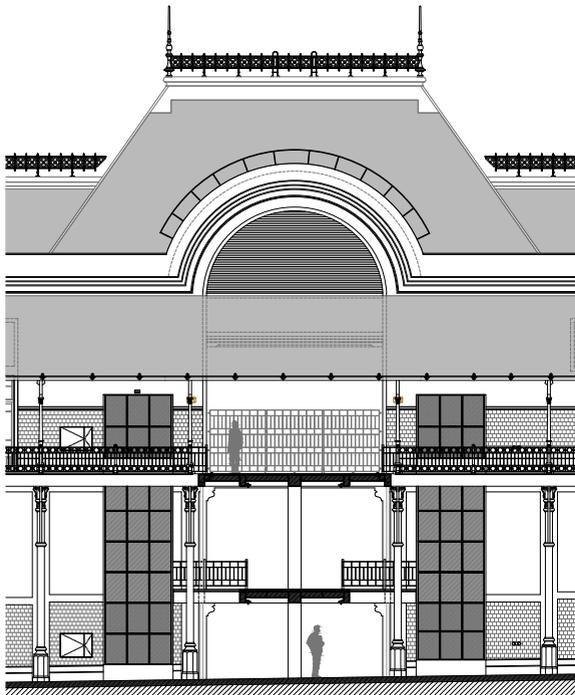
Fig. 52. Passadiço e elevadores (desenho de projecto - 2016).

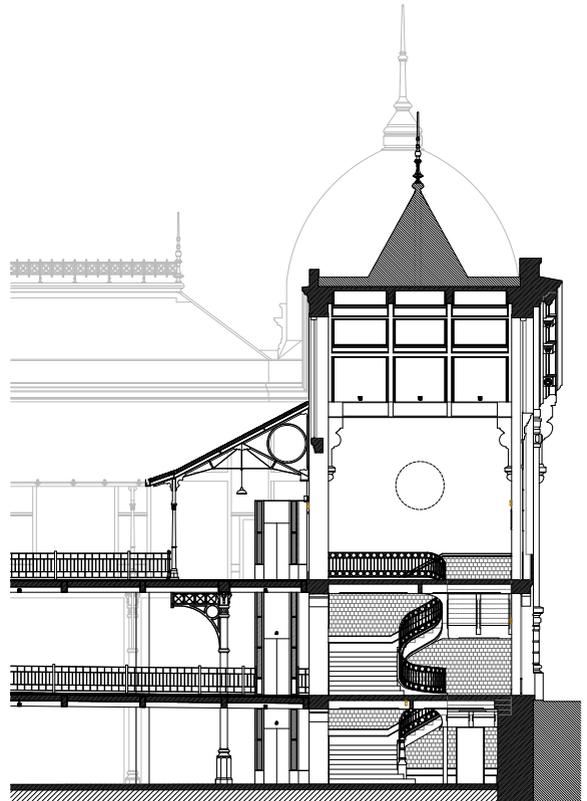
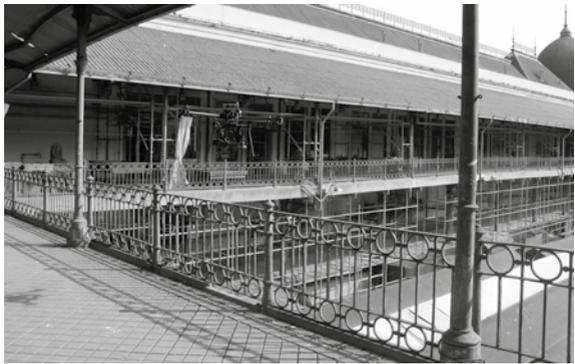
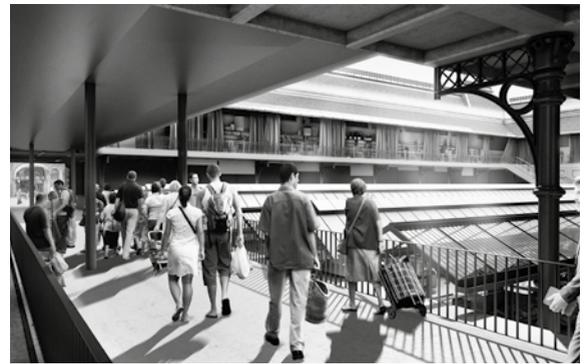
Fig. 53 e 54. Vista do passadiço - existente e proposta.

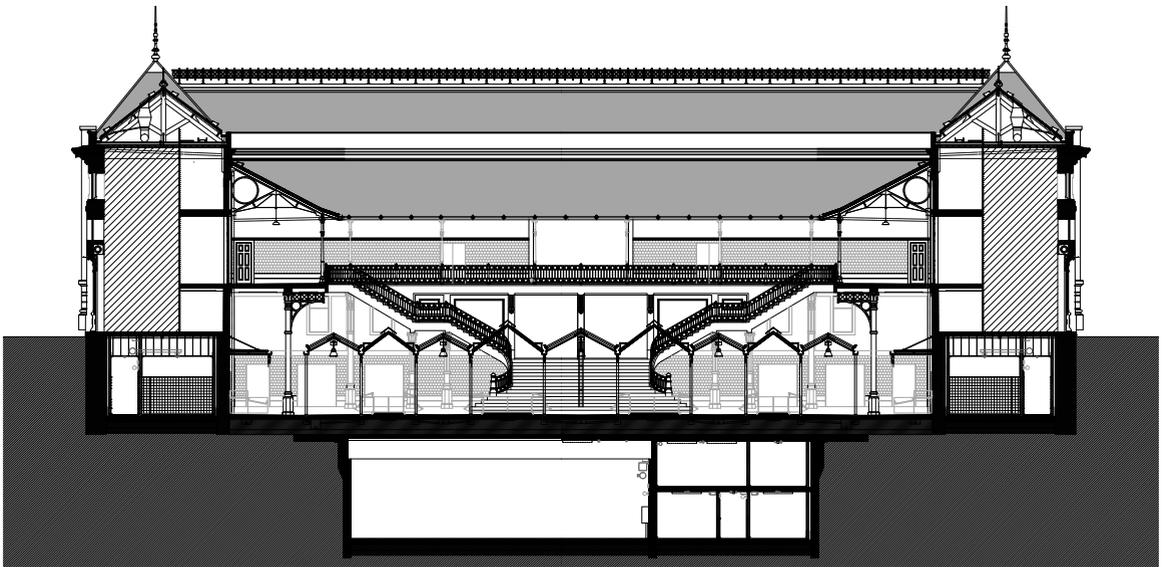
Fig. 55. Corte transversal pelo edifício (desenho de projecto, 2016).

Esta cave técnica desenha-se no interior do rectângulo definido pelos pilares de apoio da galeria – preservando pilares e respectivas fundações [Fig. 55 e 59]. A inclinação longitudinal do terrado é favorável ao encaminhamento gravítico dos efluentes pluviais e residuais recolhidos.

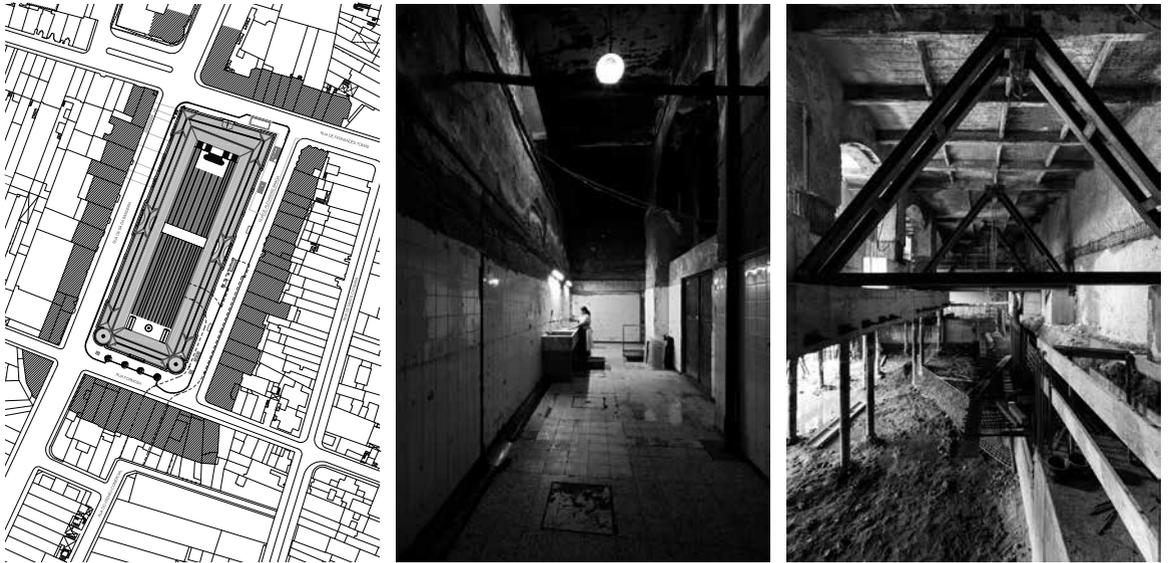
Fig. 56. Planta de implantação com marcação do túnel de acesso à cave logística (desenho de projecto).

A modernização do mercado implica uma cave logística, sob o terrado, para a qual se acede através de um túnel à cota da rua do Ateneu Comercial [Fig. 56], libertando a envolvente próxima do Mercado de rampas de acesso e outros congestionamentos ligados às cargas e descargas.

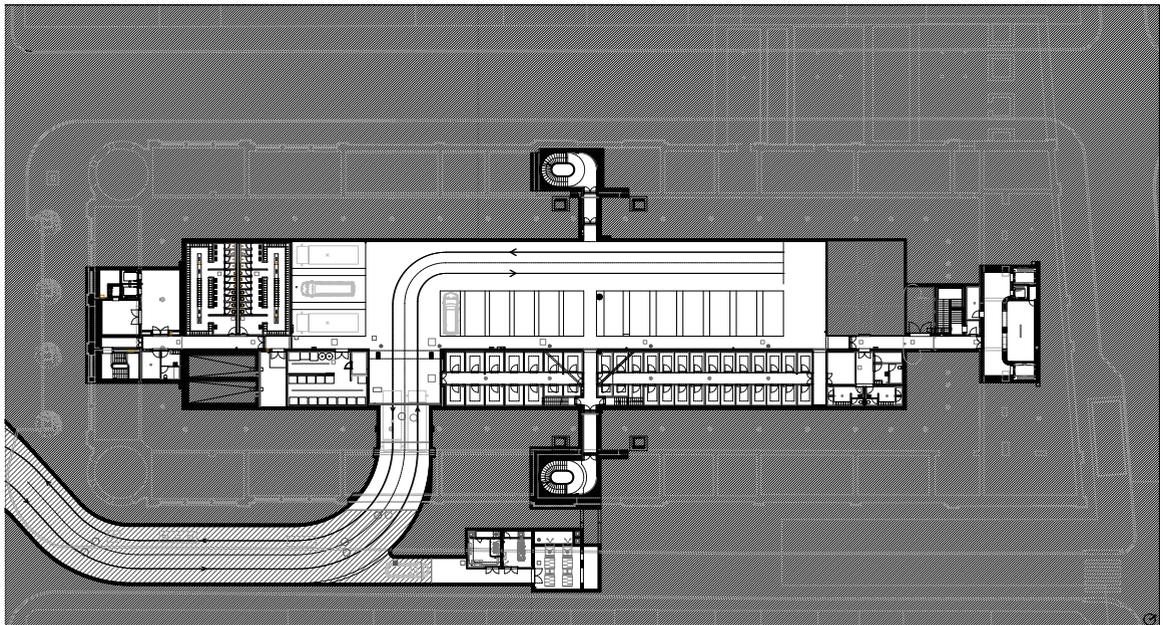
Fig. 59. Planta da cave logística, piso -1 (desenho de projecto).

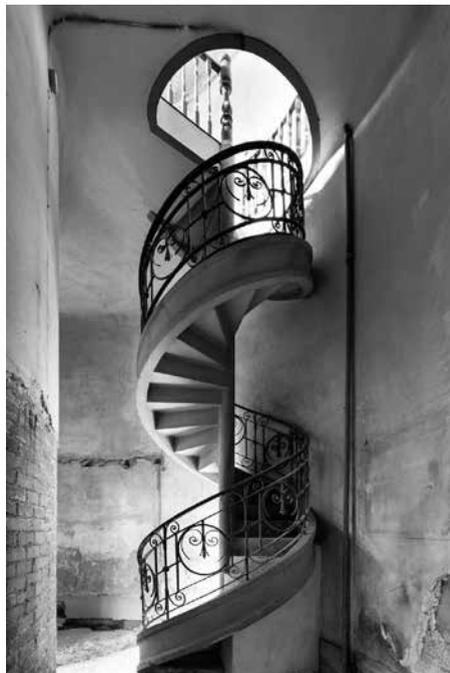
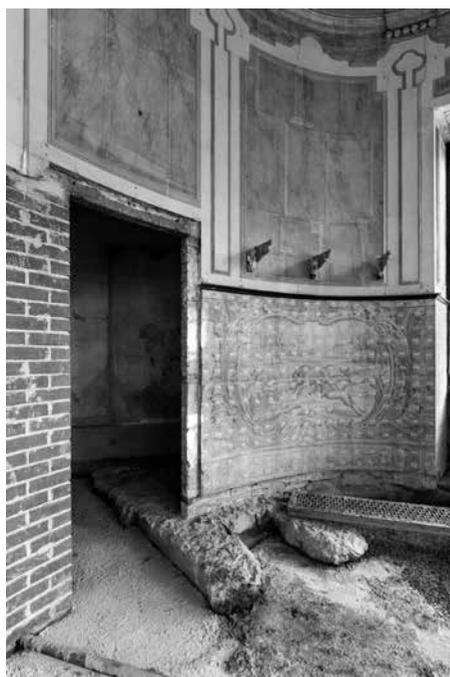
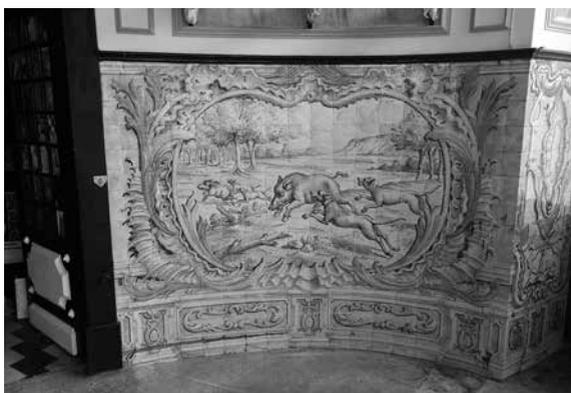
Fig. 60, 61 e 62. Imagens do interior da “Casa Hortícola” durante a obra: painéis de azulejo decorativo com motivos de caça, reboco fingido com efeito marmoreado e escada em caracol de betão de acesso à sobreloja.

A “Casa Hortícola”, loja histórica localizada no torreão da rua Formosa com a rua Sá da Bandeira, foi integralmente preservada, tendo sido apenas intervencionada na medida do estritamente necessário em virtude da obra de reforço estrutural. Foi desenvolvido um cuidadoso trabalho de restauro de todos os elementos, nomeadamente dos notáveis painéis de azulejo decorativo com motivos de caça e dos rebocos fingidos com efeito “marmoreado” – serão repostas no exterior as letras metálicas publicitárias que caracterizam este gaveto da cidade [Fig. 60, 61 e 62].
