Sebentas d'Obra Ciclo de construção, do projeto à obra

#21, março 2021

Reabilitação do Mercado do Bolhão

Nuno Valentim arquitetura

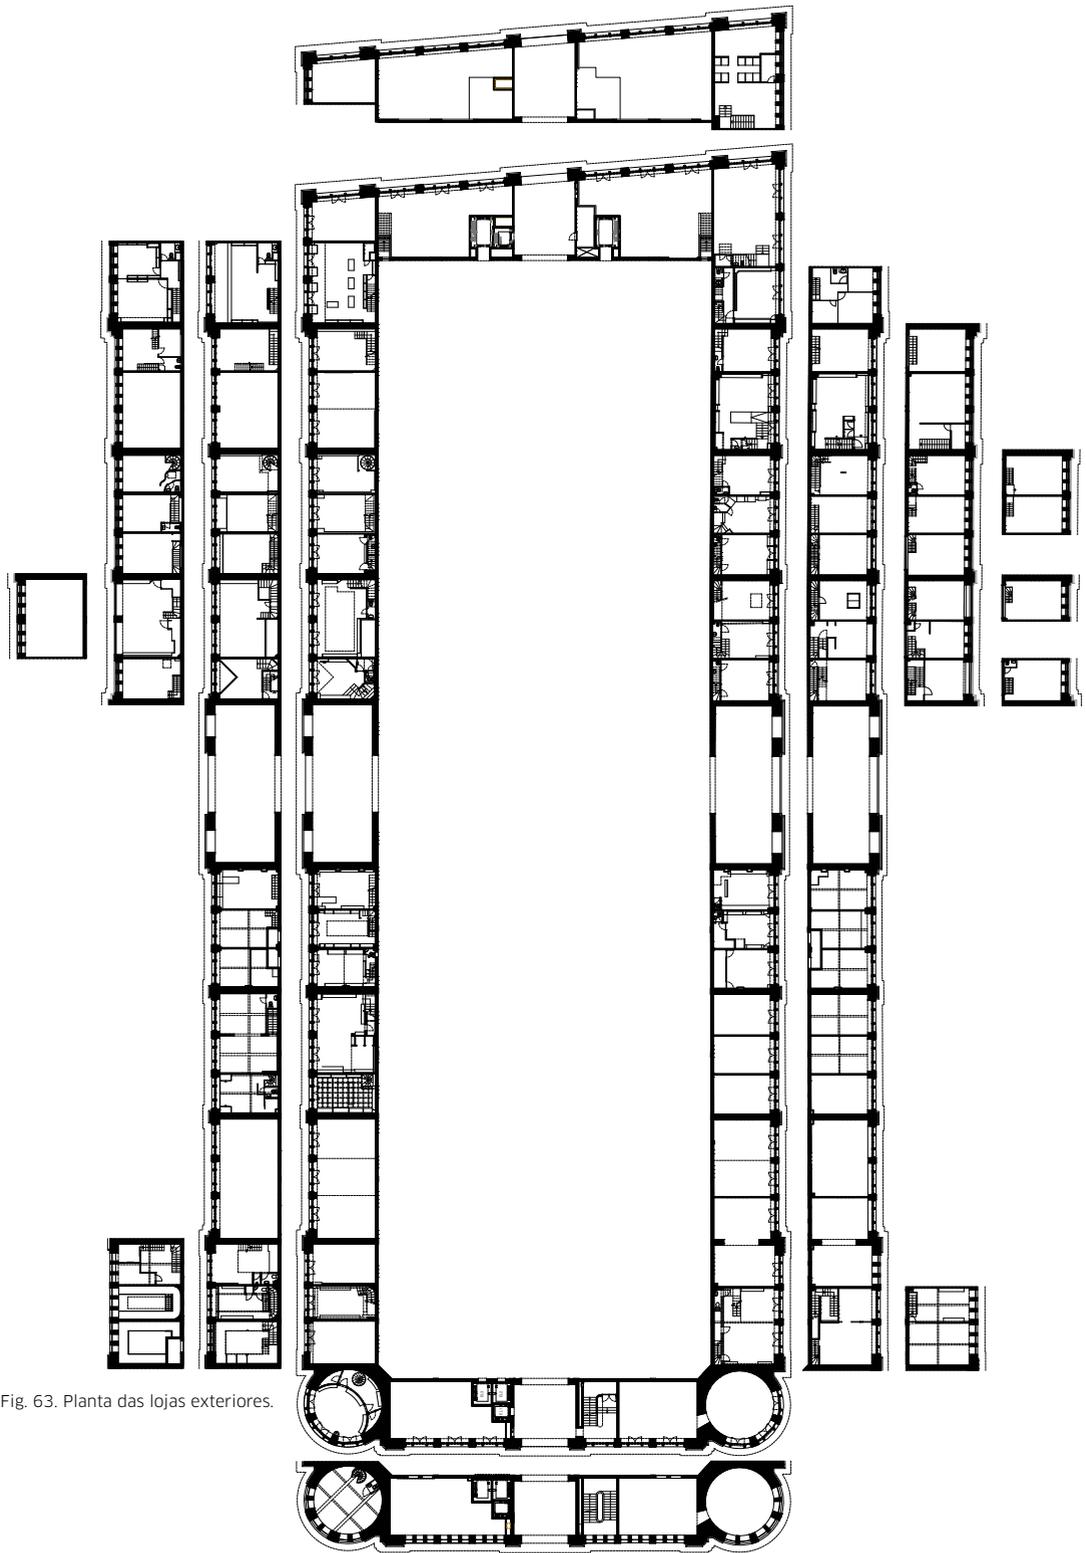
Fig. 63. Planta das lojas exteriores.

Nas lojas voltadas à rua, a intervenção contempla a substituição ou reparação da caixilharia em ferro fundido e toldos, segundo desenho original, e intervenção nos interiores para reposicionamento das infraestruturas necessárias – designadamente de ar condicionado entre outras redes. [Fig. 63]
