Cadernos d'Obra

Textos editados pelos autores retirados do livro: FREITAS, Vasco Peixoto; ANGÉLICA, Marília Sousa; VALENTIM, Nuno. Palácio da Bolsa, história de uma reabilitação. Porto, Associação Comercial do Porto 2008

n.º 5. Ano II, junho 2016

Recuperação das coberturas do Palácio da Bolsa

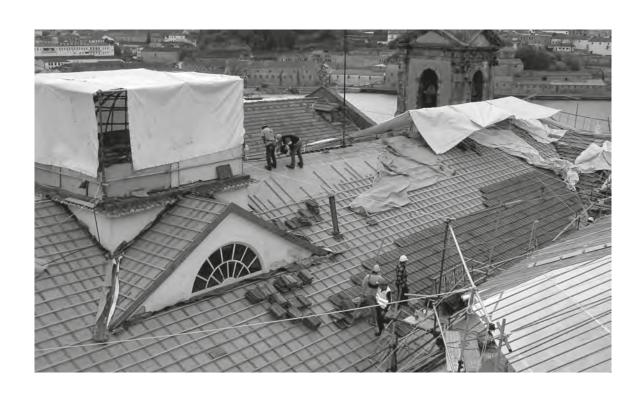
A intervenção na cobertura inclinada com revestimento em telha cerâmica, em zona corrente, consistiu no seguinte:

. Remoção, tratamento e recolocação dos elementos que se encontravam pontualmente fixados à cobertura, tais como: suportes de bandeiras, gradeamentos metálicos:

- a) Reabilitação da cobertura inclinada do palácio . Remoção do reservatório de água e das antenas que se encontravam desativados;
 - . Remoção dos pára-raios e aplicação de novo sistema de proteção;
 - . Colocação do novo revestimento em telha cerâmica com configuração análoga à original. Admitiu-se, contudo, o reaproveitamento parcial das telhas existentes não degradadas.

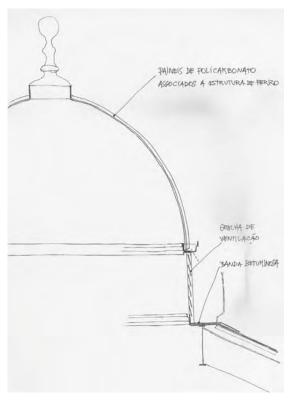
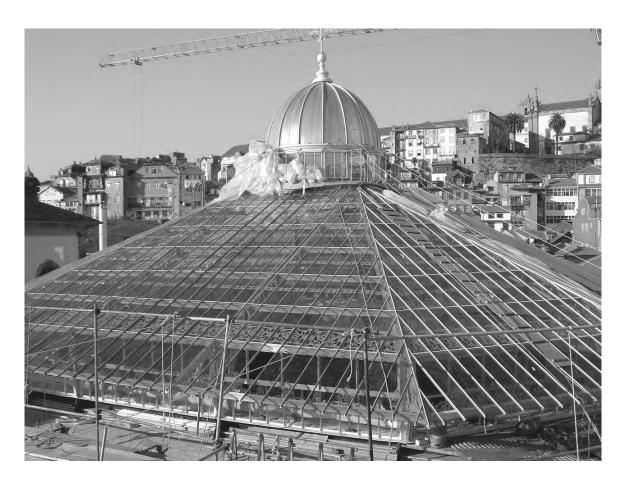
- Na ligação dos vidros com a estrutura metálica foi colocado inferiormente um apoio contínuo em neoprene e superiormente um mastique de silicone monocomponente neutro de estanquidade, classificado como de baixo módulo. As juntas foram protegidas por um cobre-juntas em zinco, fixado aos perfis da estrutura metálica, para proteção do mastique face às gaivotas.

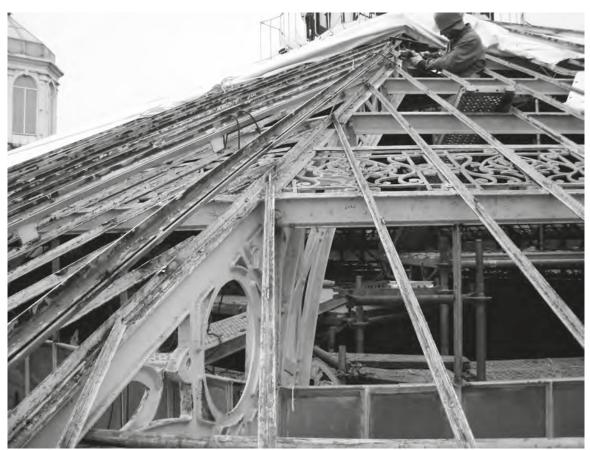
Com a intervenção realizada nos lanternins de iluminação/ventilação da cobertura do Pátio das Nações pretende-se dotar este espaço de um sistema de ventilação comandado de forma automática ou manual, que permita o controlo das condições higrotérmicas de forma a minimizar o risco de condensações e o sobreaquecimento no período de Verão. A intervenção consistiu no seguinte:

- As grelhas de ventilação foram substituídas por caixilharias exteriores, projetantes motorizadas, fixadas à estrutura metálica original;
- O sistema de controlo de abertura automática instalado é constituído por um conjunto de atuadores eléctricos comandados por sondas localizadas no interior

- do Pátio das Nações e no exterior do edifício. A central de comando é composta por um controlador de abertura/encerramento, sensores de temperatura e de humidade e detectores da velocidade do vento e de precipitação;
- Os sensores de temperatura e humidade foram colocados no interior da cobertura envidraçada. No exterior foram aplicados um pluviómetro e um anemómetro, que permitirão detectar a precipitação e a velocidade do vento, respectivamente;

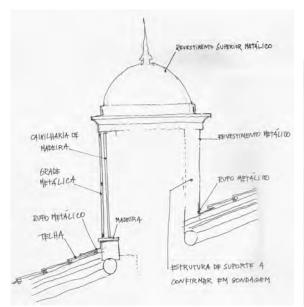
c.4) Clarabóia da escadaria de acesso à Galeria do alão Árabe

- . Remoção dos painéis de vidro;
- Remoção, limpeza, metalização em fábrica e recolocação da estrutura metálica da clarabóia;
- Aplicação de pintura (primário inibidor de corrosão à base de epóxi, rico em zinco - 75 µm e revestimento de proteção à base de resinas de poliuretano - 175 µm);
- Colocação de novos painéis de vidro com características mecânicas, energéticas e luminosas adequadas. O princípio de fixação dos painéis de vidro à estrutura foi mantido, tendo sido aplicado na ligação vidro/

- estrutura um mastique de silicone, antecedido da colocação de clips em inox;
- . Consolidação da estrutura de madeira que serve de . Limpeza da superfície em cantaria de granito através suporte à fixação dos novos painéis de zinco, garantindo a ventilação da camada de ar sob o zinco;
- . Colocação de novo rufo em zinco, no remate com a telha.

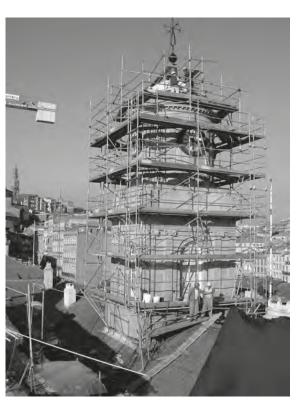
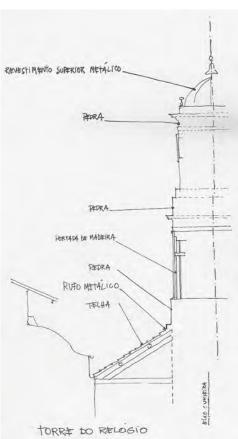
c.5) Torre do relógio

- . Limpeza, tratamento e pintura da cobertura metálica;
- da escovagem, seguida de limpeza por via húmida;
- . Preenchimento das juntas danificadas entre as pedras de granito com argamassa à base de cal, com cor análoga à pedra;
- . Substituição das caixilharias em madeira dos vãos da Torre e das portadas de protecção exterior por novos elementos em madeira:
- . Aplicação de novos rufos.
