Sebentas d'Obra Ciclo de construção, do projecto à obra

#07, novembro 2016 Recuperação da cobertura da Reitoria da Universidade do Porto Porto

Manuel Maria Reis, Mateus Gomes,
António Portugal

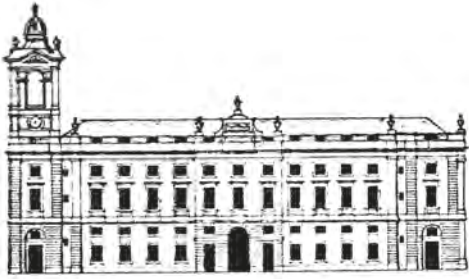
Carlos Amarante (1807)

foi executado por José Costa e Silva, em 1803, e integra o Colégio e a Igreja, reordenando os espaços por forma a garantir o funcionamento independente das duas instituições. Carlos Amarante, a partir de 1807, inclui a Igreja numa composição que cria um novo alçado representativo, orientado para a Praça do Carmo, a Norte. Em desenhos posteriores, prevê-se a construção de uma nova Igreja, que se transfere juntamente com o Colégio para o lado Sul, situando-se a Academia do lado Norte.

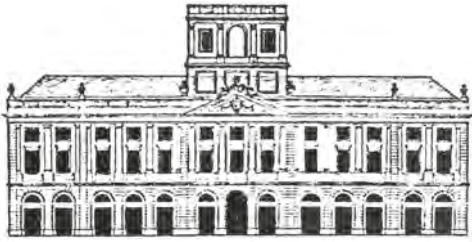
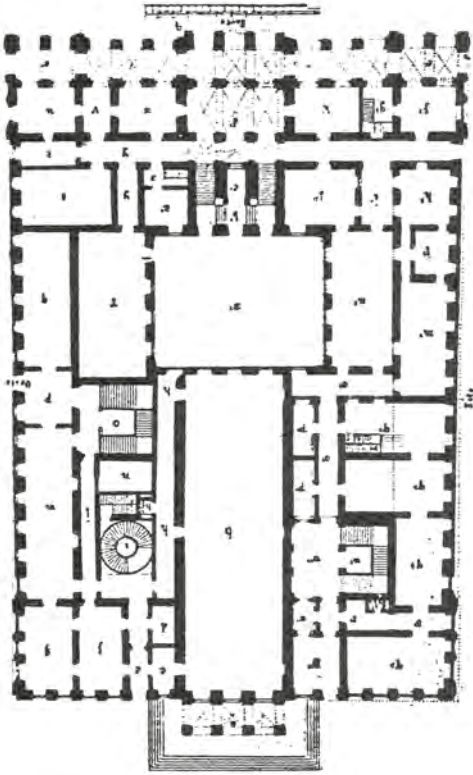
Gustavo e Sousa (1862)

A dupla orientação do edifício, a Norte e a Sul, acaba por persistir nos projetos sucessivos de Gonçalo e Sousa (1862) e António Araújo e Silva (1898) que (tendo sido afastados a Igreja e o Colégio) procuram reunir a Academia Politécnica, a Academia de Belas Artes, a

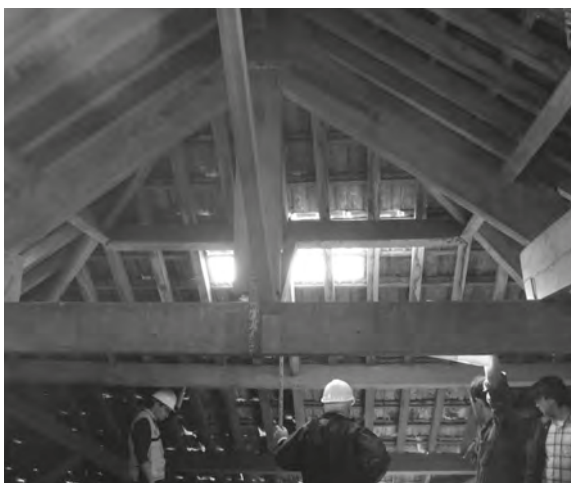
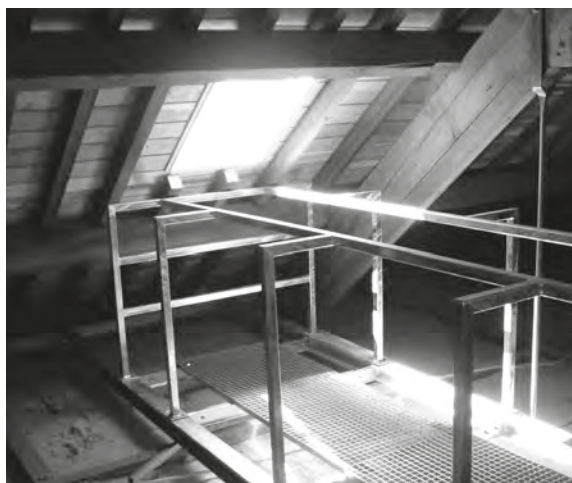
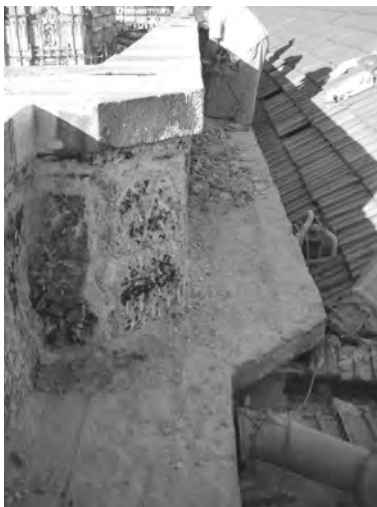
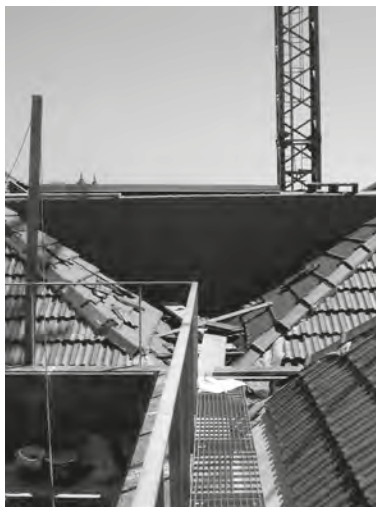
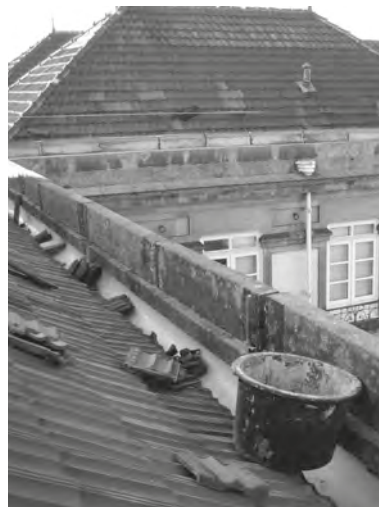
Apesar de se ter evitado completamente a realização de soldaduras em obra, durante a execução desta intervenção ocorreu um incêndio que consumiu uma parte da cobertura, que, por isso, teve que ser reconstruída. Foi necessário efetuar um projeto para essa nova estrutura em madeira, tendo-se optado pela utilização de madeira lamelada colada nos elementos estruturais principais, nomeadamente nas asnas.
